COMUNE DI PONTE DI LEGNO (Provincia di Brescia)

**COMPONENTE GEOLOGICA IDROGEOLOGICA E SISMICA DEL PIANO DI
GOVERNO DEL TERRITORIO IN AGGIORNAMENTO ALLO STUDIO
GEOLOGICO DEL TERRITORIO COMUNALE DI SUPPORTO AL PRG**

ALLEGATI

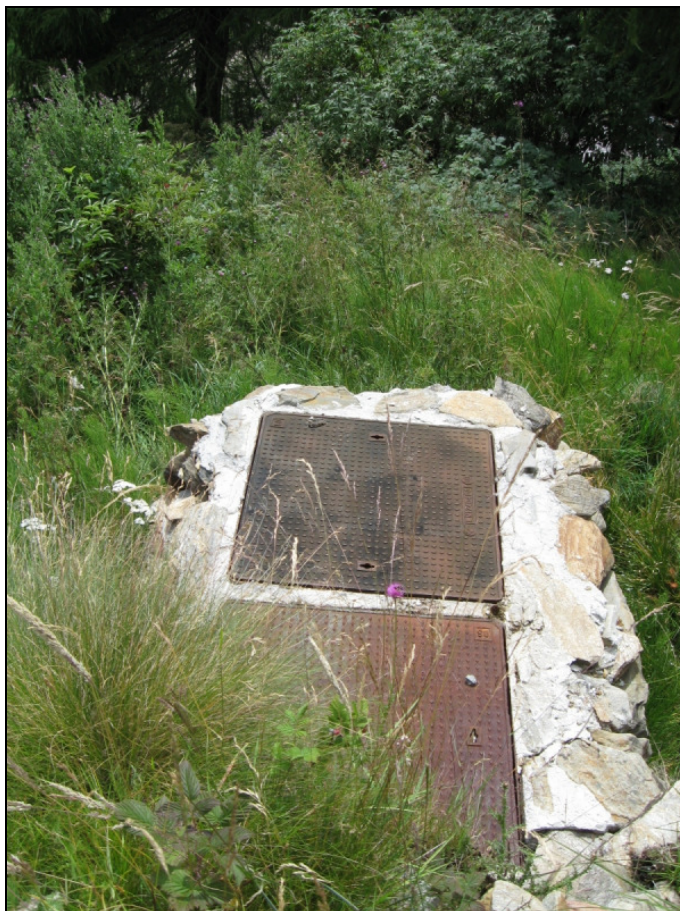
Tombini della presa della sorgente

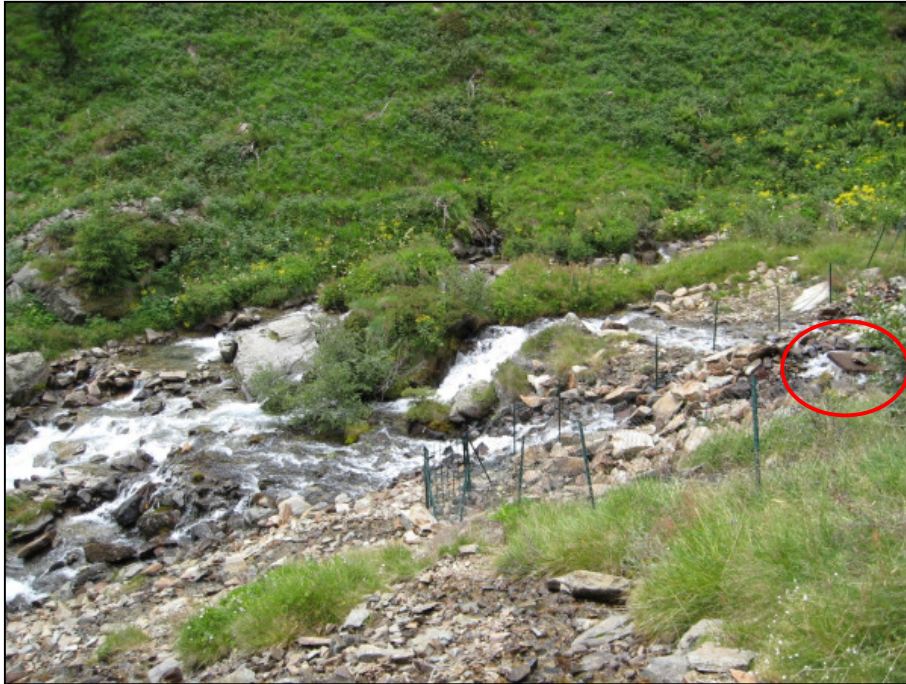
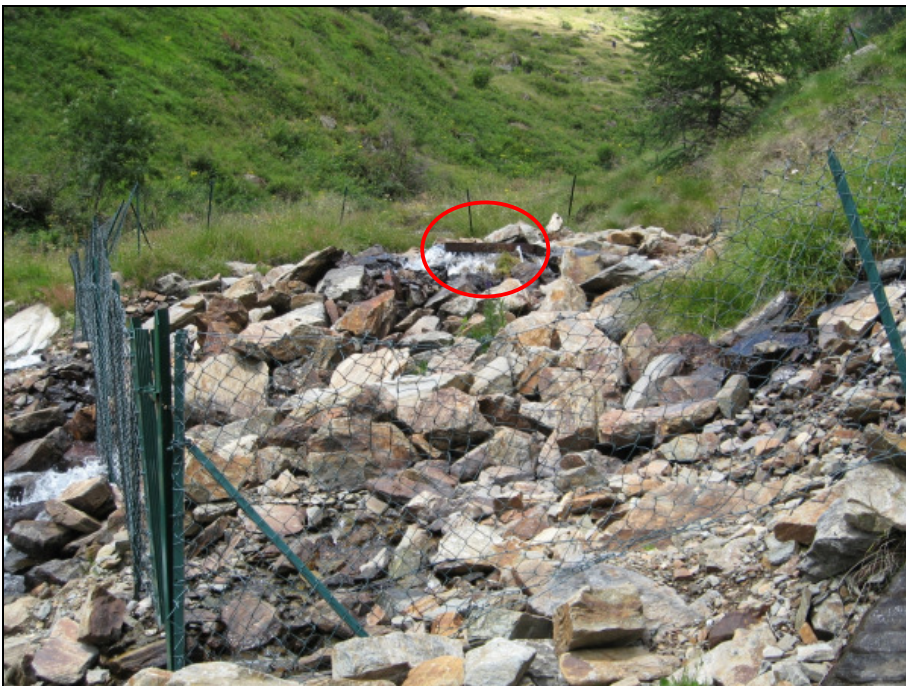
Zona delle sorgenti in adiacenza all'alveo del Torrente Arcanello.

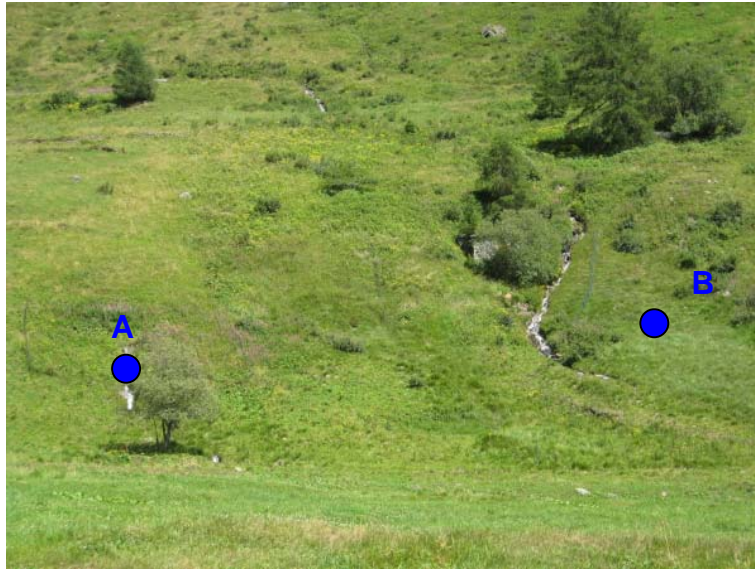
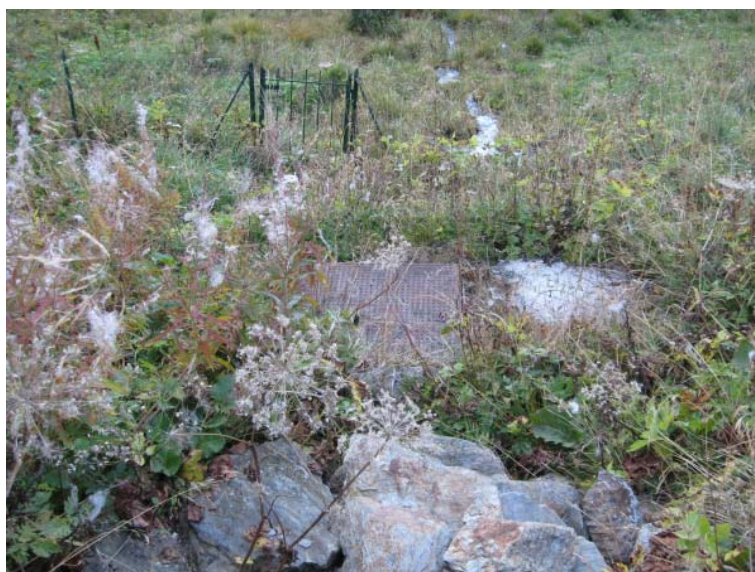
Sorgenti lungo il pendio in Valle di Viso, con dettaglio di un tombino di presa

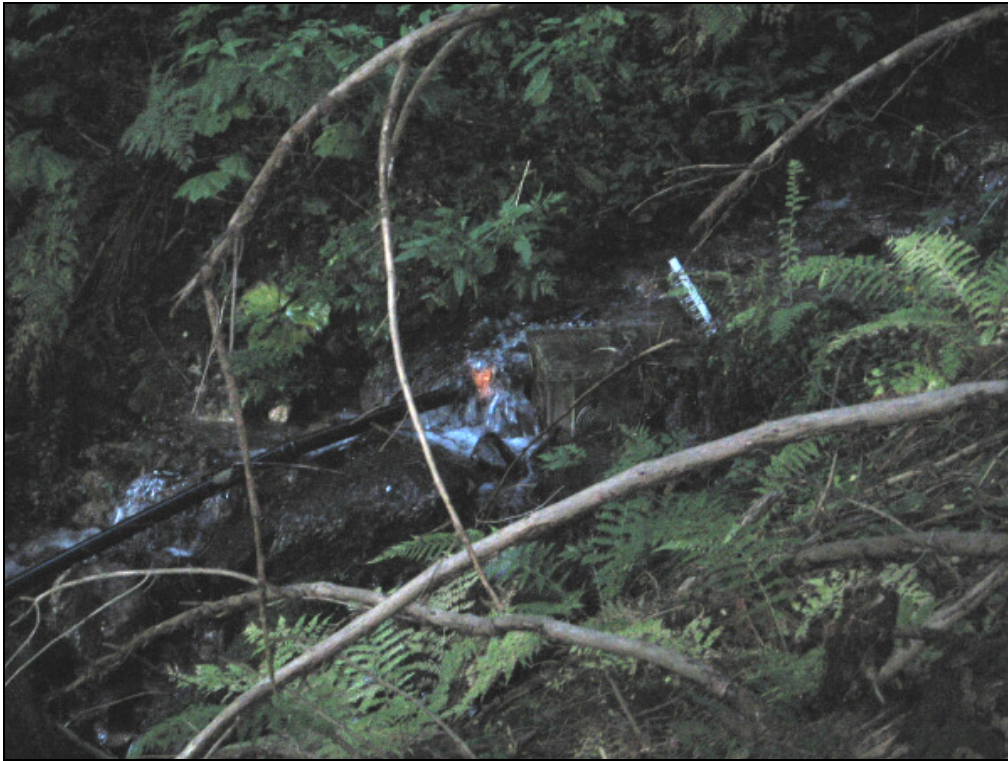
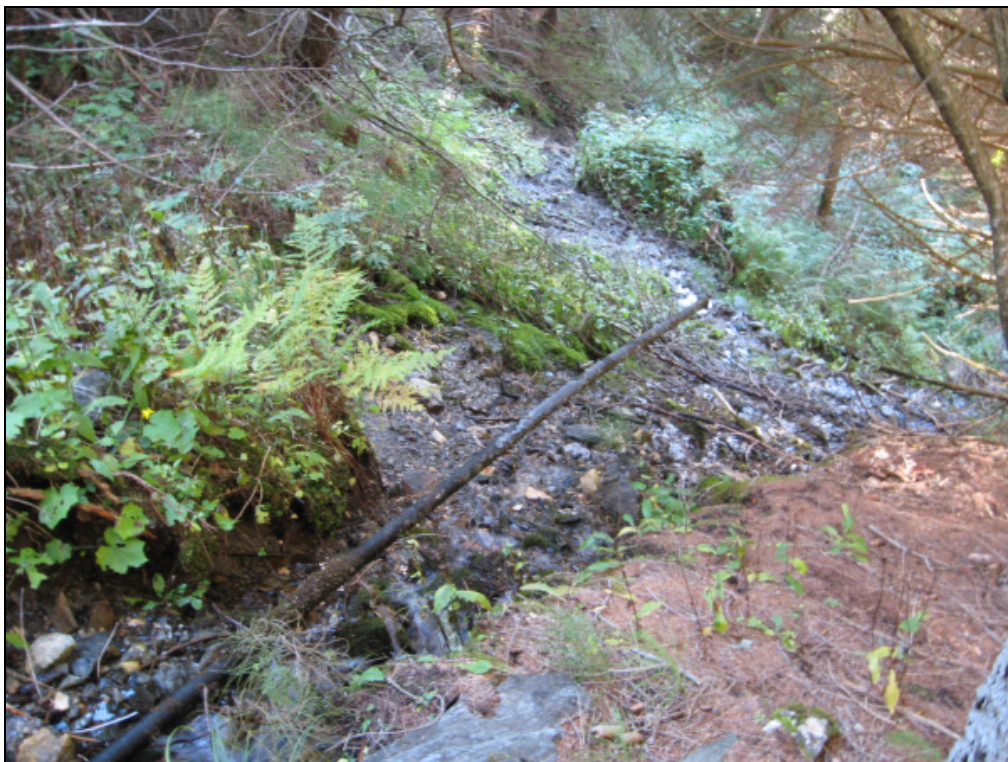
Fotografie sorgenti con presa in alveo e in sinistra idrografica della Valle Guasta.

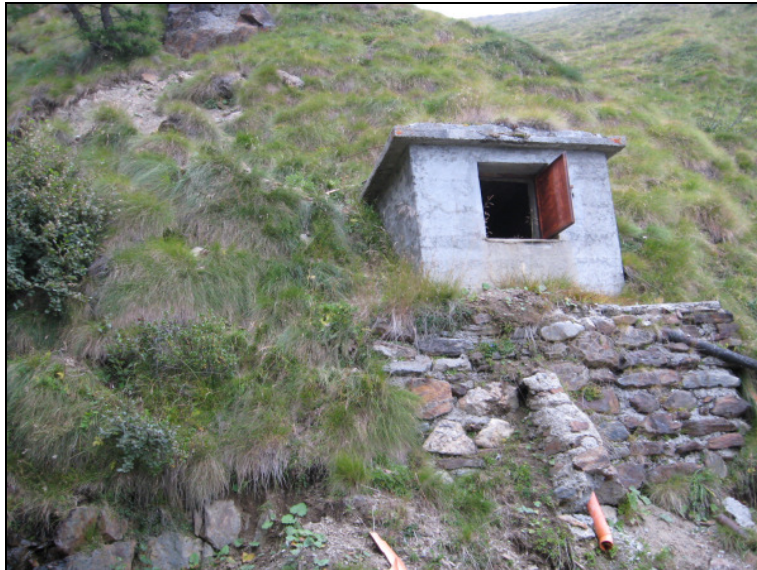
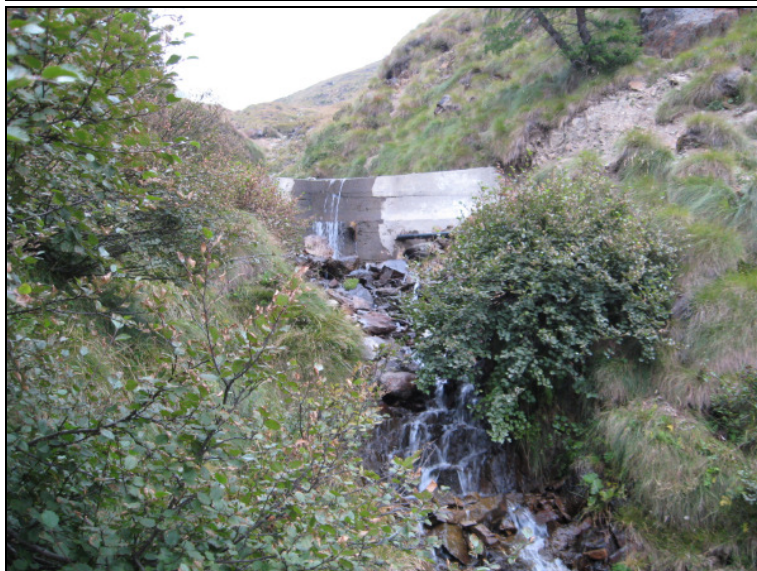
Sorgenti A e B Valle del Lares a quota più alta (circa q. 2200 m s.l.m.)

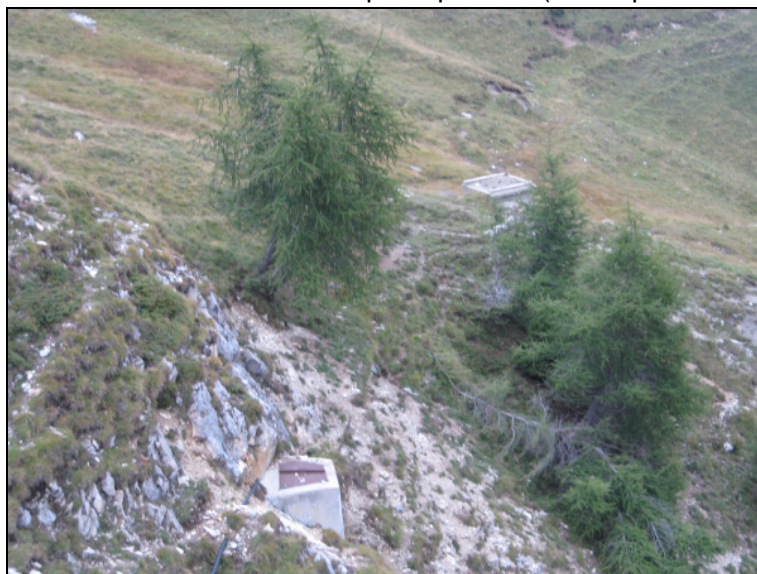
Vista delle due sorgenti B e C della Valle del Lares a quota più bassa (circa q. 2160 m s.l.m.)

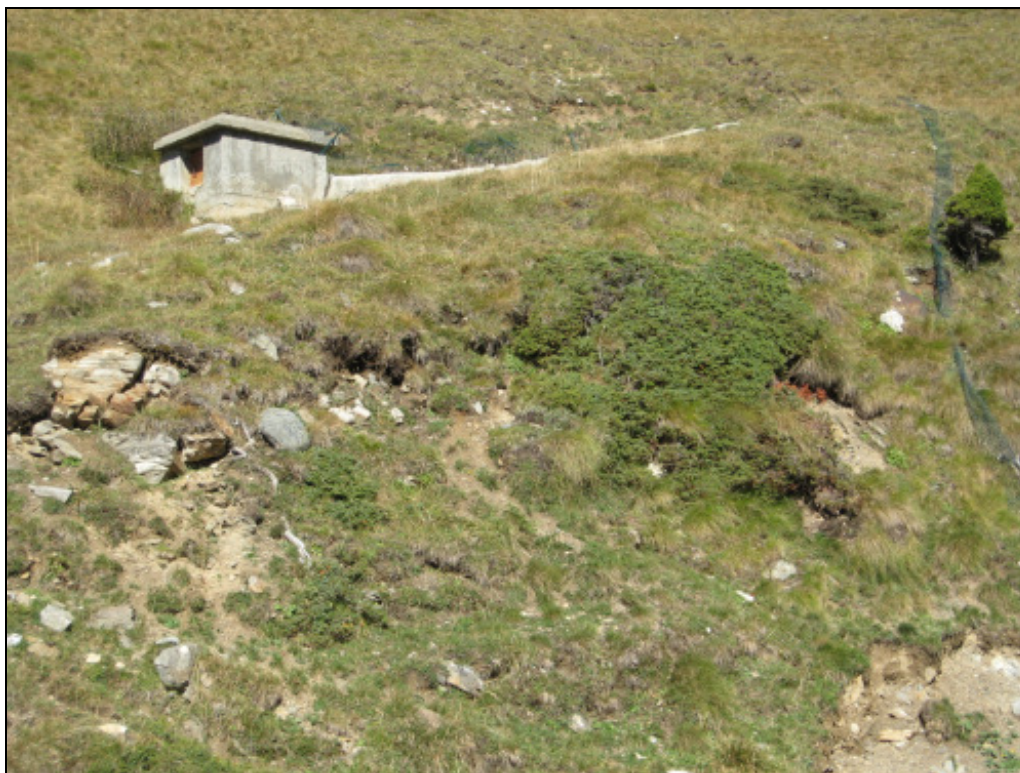
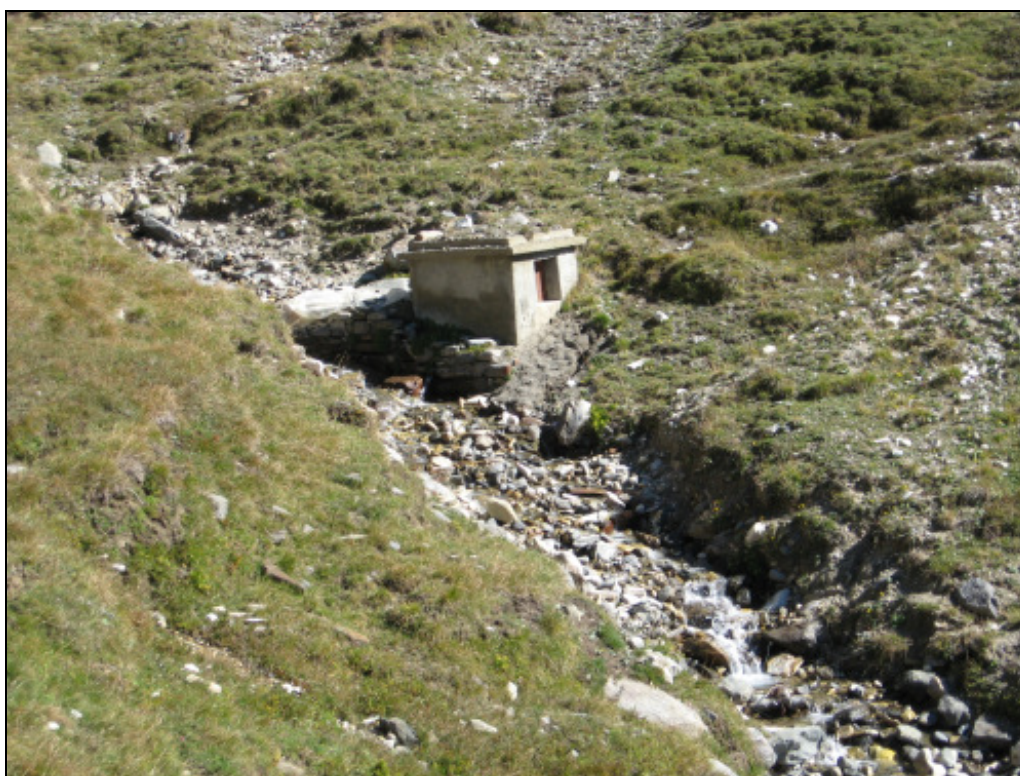
Vista delle due sorgenti ubicate in sponda destra e alveo della Valle Vallazza.

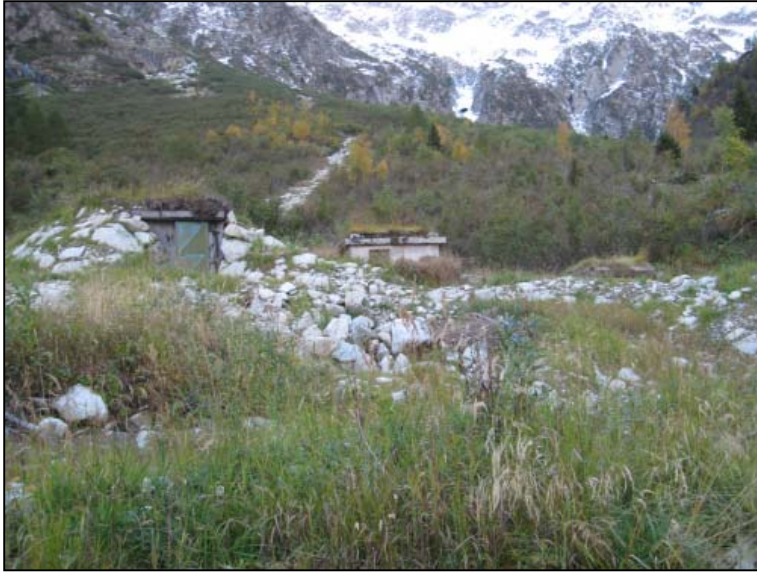
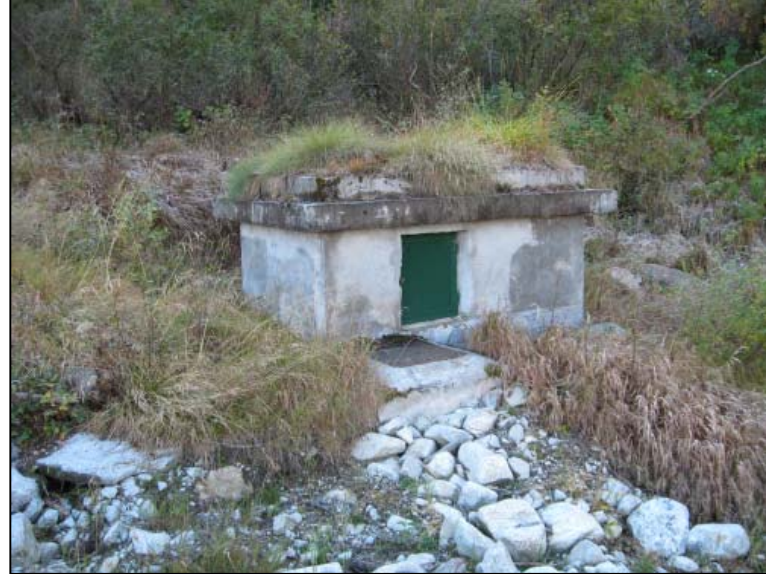
Vista del campo sorgenti (a sinistra) e del bottino di presa della sorgente A (a destra)

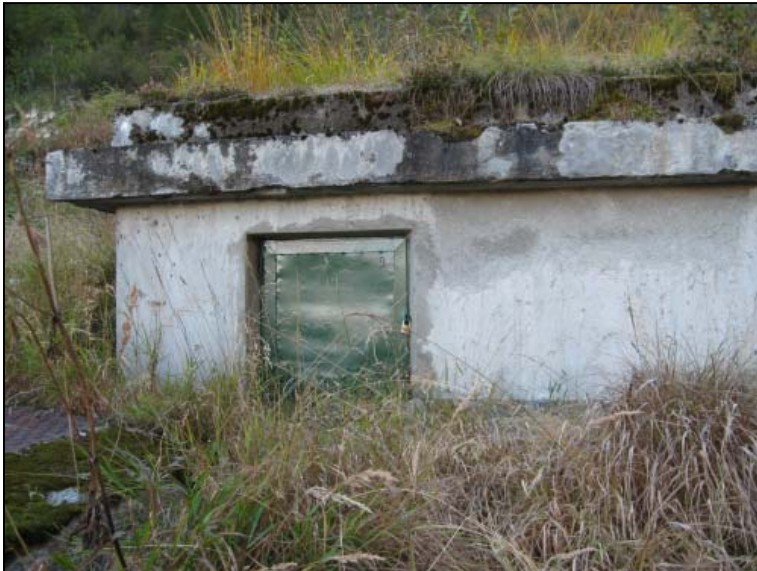
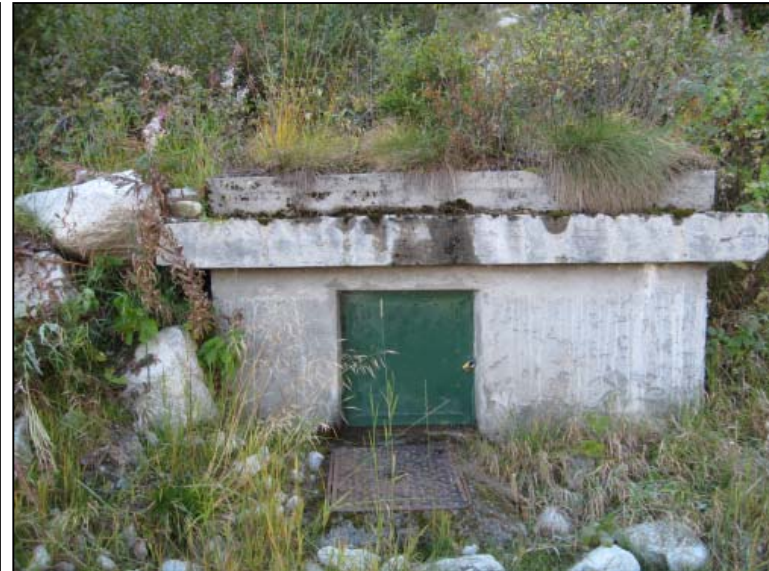
Vista del bottino di presa della sorgente B (a sinistra) e della sorgente C (a destra)

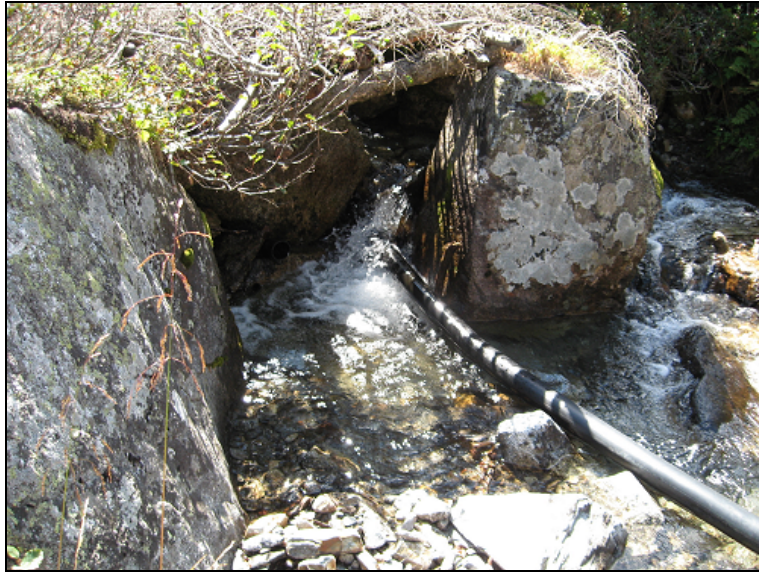
Dettaglio del punto di presa

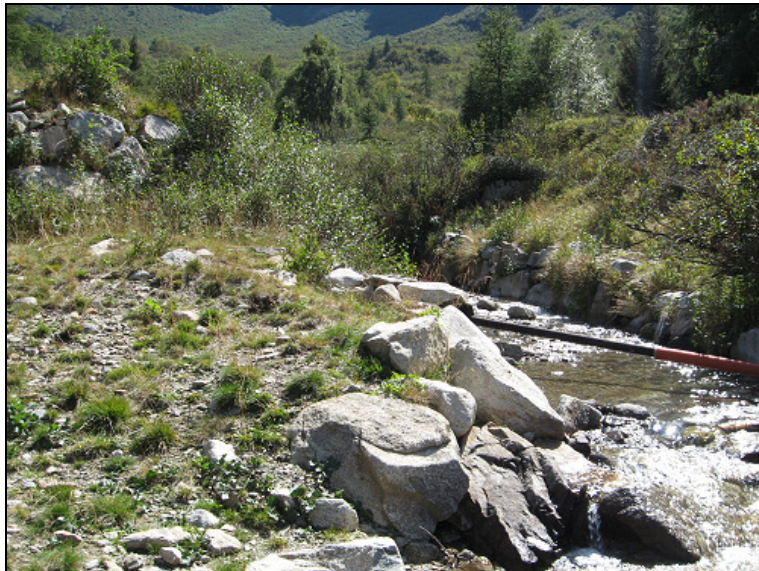
Tubazione di collegamento tra la presa e il serbatoio

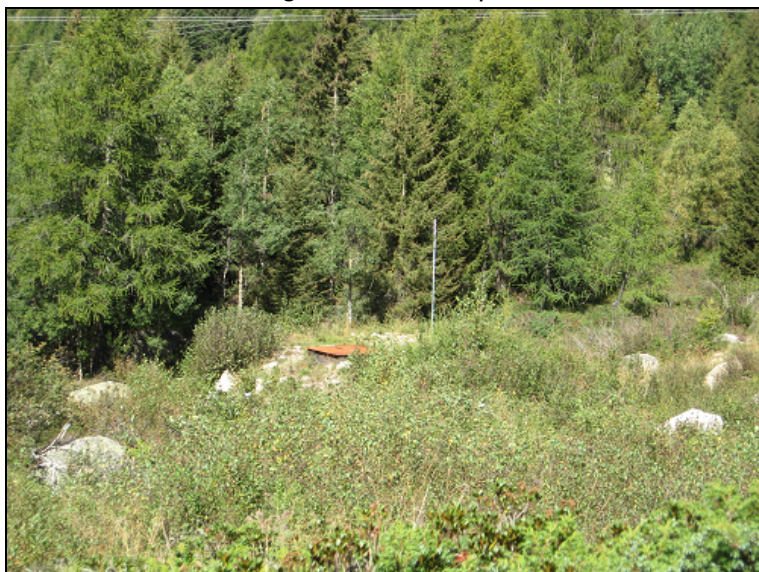
Serbatoio seminterrato con i tombini visibili sulla sommità

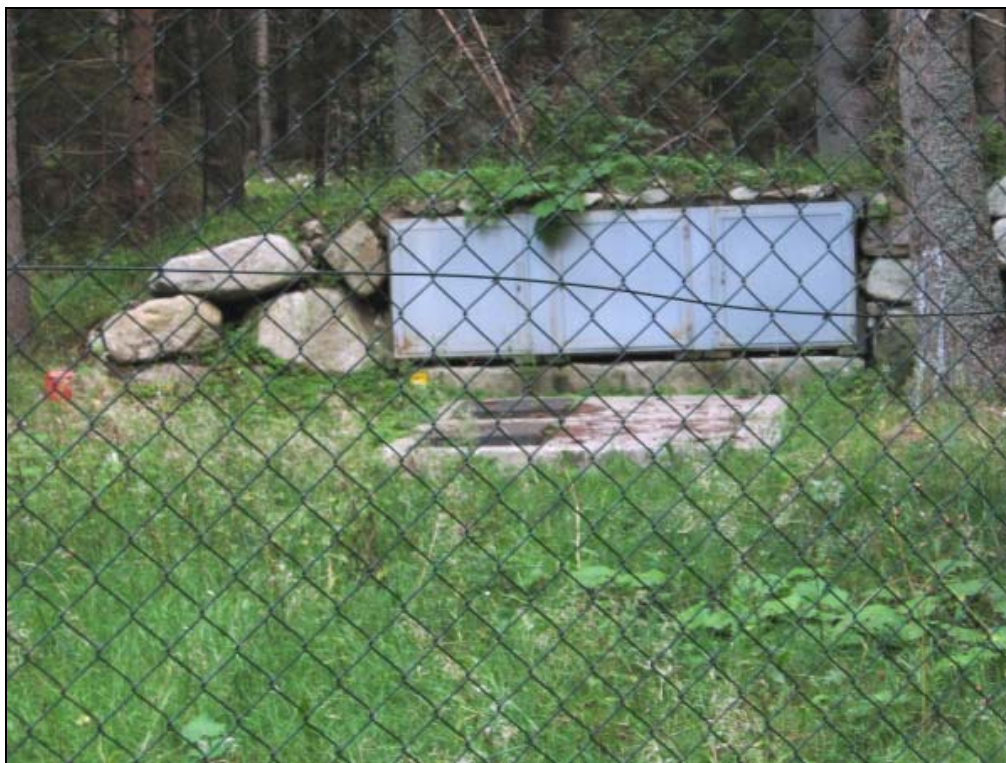
Tombini a filo piano campagna della camera del pozzo all'interno della recinzione della Zona di Tutela Assoluta, nella pineta in Val Sozzine.

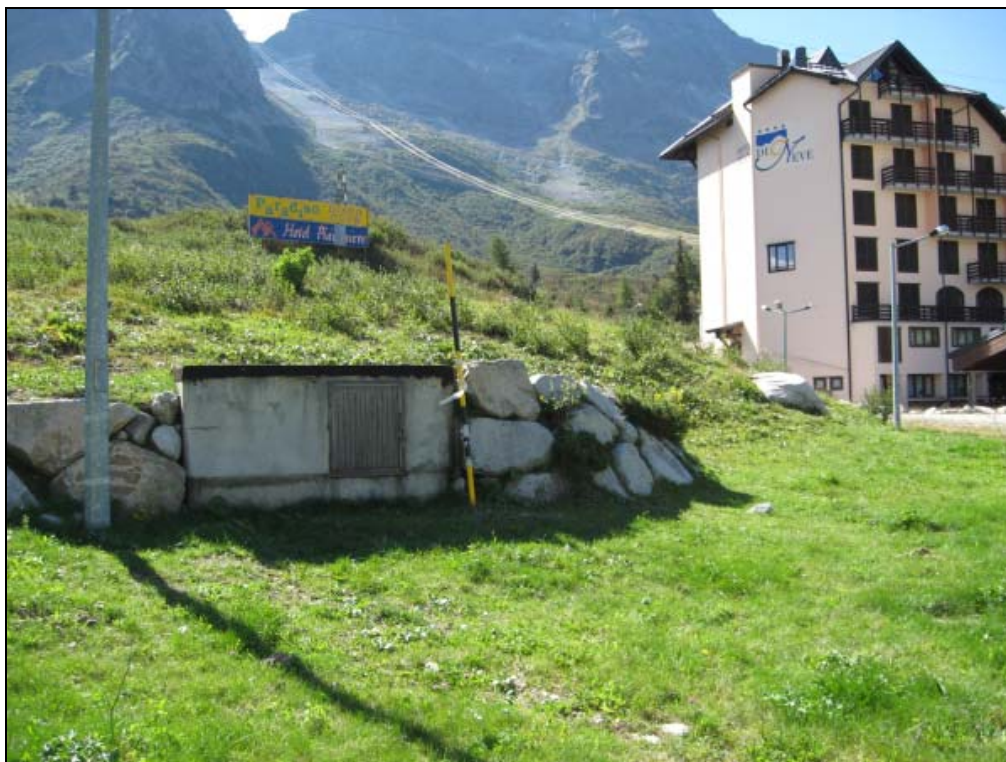
Vista del pozzo del Tonale (ex Società Paradiso).

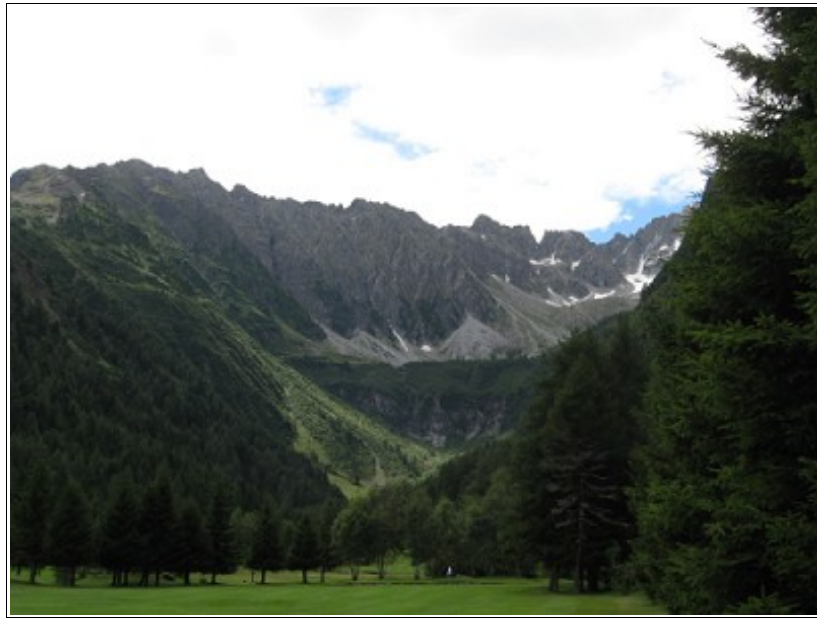
Fotografia 1 – Valbione: valle sospesa per la presenza del gradone in roccia di origine glaciale (visibile a metà immagine) che separa la testata dalla parte intermedia della valle (occupata da un campo da golf).

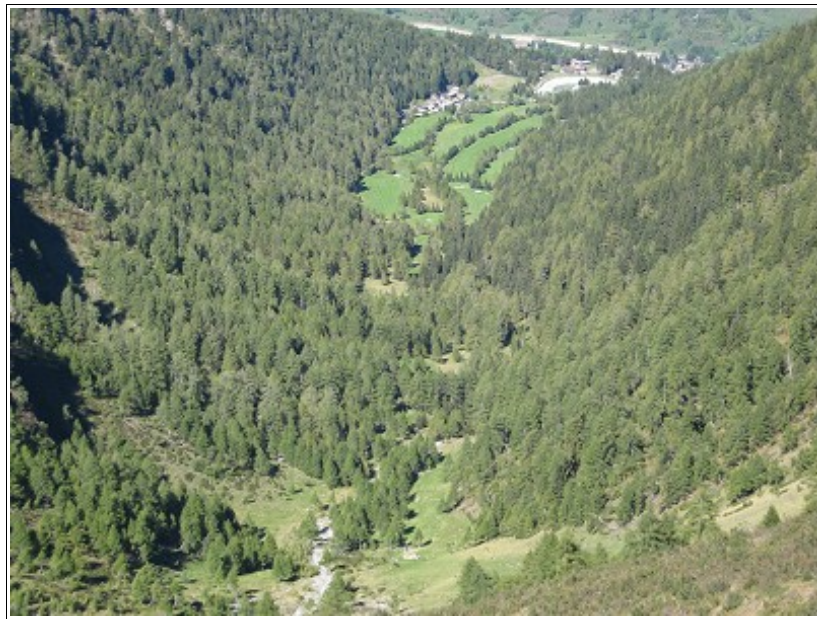
Fotografia 2 – Piana di Valbione, oggi occupata da un'area per il golf, testimonianza di un antico lago di sbarramento retro-glaciale.

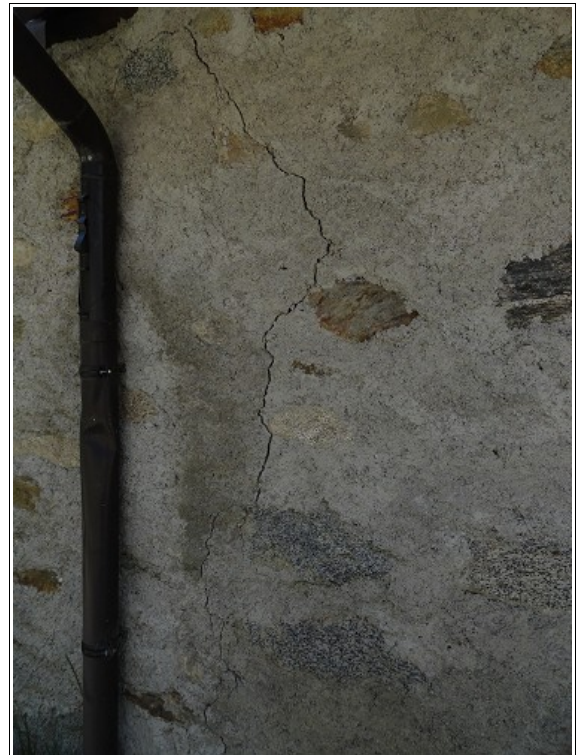
Fotografia 16a – Vista della Cima del Corno D'Aola risalendo la pista da sci. Sia il versante a destra nell'immagine (verso Valbione) sia quello a sinistra (verso la Val Sozzine), dove inizia il bosco, sono coinvolti in un dissesto molto profondo (DGPV)

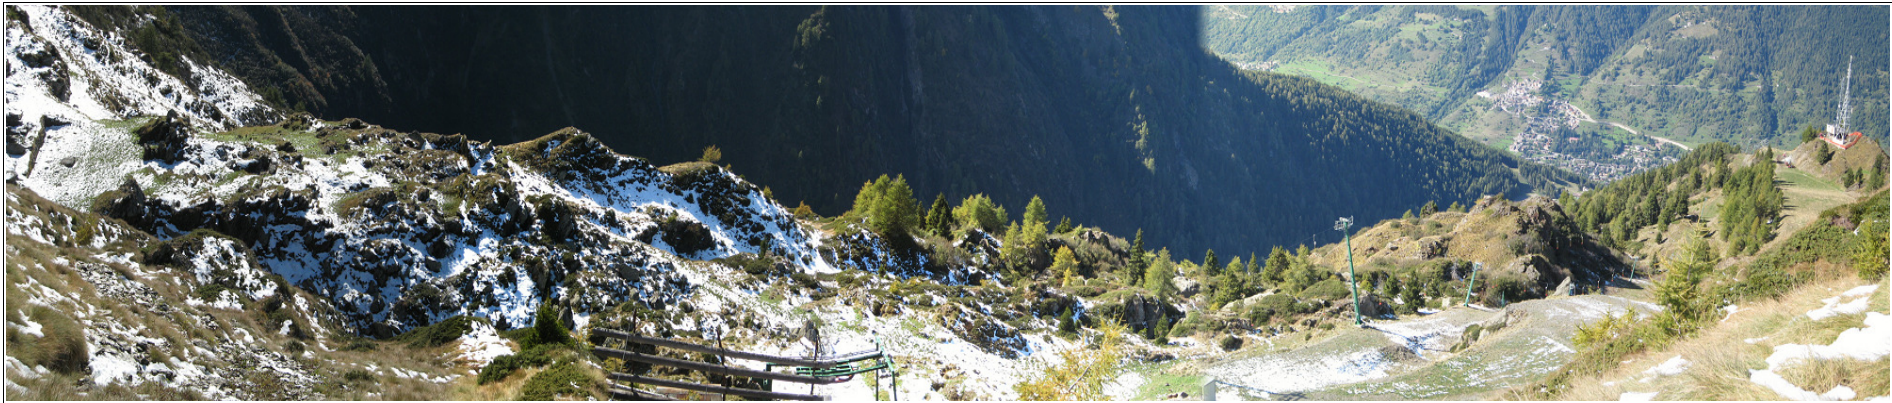
Fotografia 16c – Deformazione gravitativa profonda che interessa la sommità del versante dalla pista del Corno D'Aola verso Valbione. E' nettamente visibile la roccia completamente disarticolata, fratturata, con trincee, dossi, depressioni e contropendenze che sono l'effetto in superficie della deformazione gravitativa profonda del versante (DGPV). Analoga situazione si ha in corrispondenza del versante opposto che scende in Val Sozzine, come se dal crinale i due versanti si allontanassero aprendosi a “fiore”.

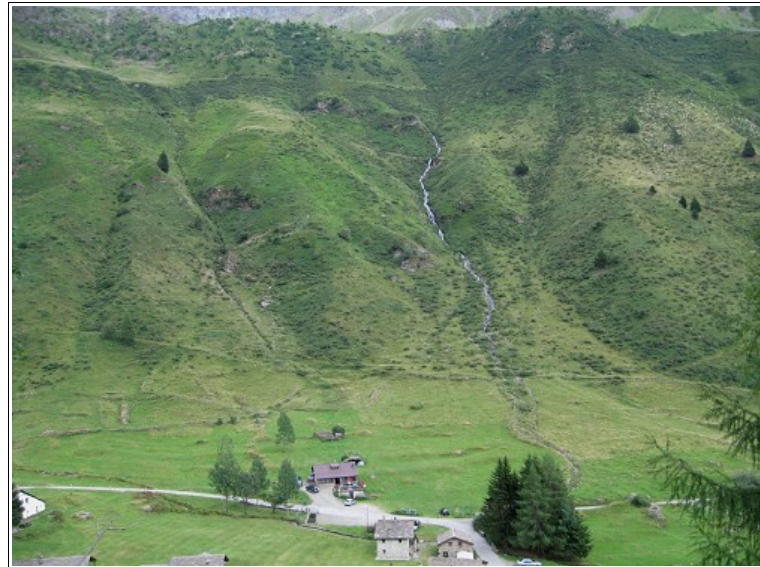
Fotografia 27a-27b – Versanti destro e sinistro in valle di Viso dai quali si staccano frequentemente rovinose valanghe che hanno spesso causato gravi danni alle baite e al rifugio sottostanti.

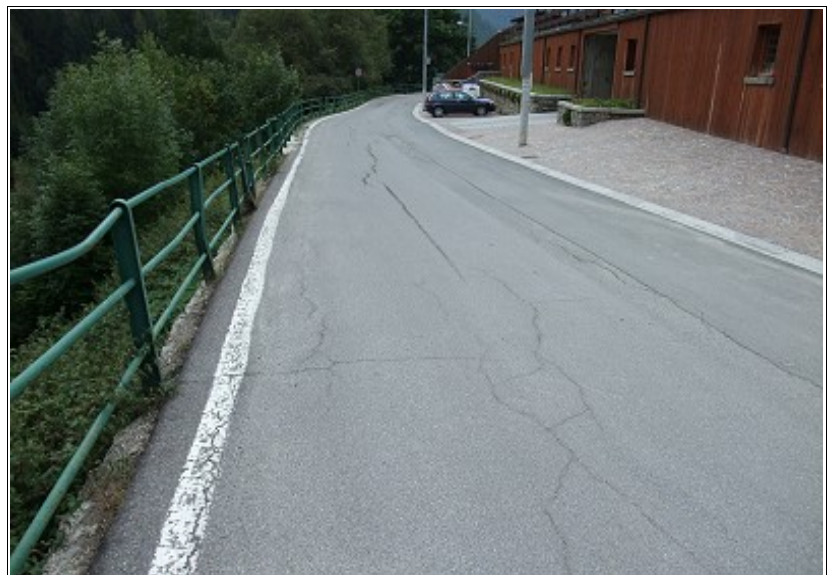
Fotografia 54a -54b– A sinistra cedimenti della banchina stradale per Case di Viso e a destra crepe sulla sede della strada comunale di Precasaglio.
