COMUNE DI PONTE DI LEGNO (Provincia di Brescia)

**COMPONENTE GEOLOGICA IDROGEOLOGICA E SISMICA DEL PIANO DI
GOVERNO DEL TERRITORIO IN AGGIORNAMENTO ALLO STUDIO
GEOLOGICO DEL TERRITORIO COMUNALE DI SUPPORTO AL PRG**

ALLEGATI

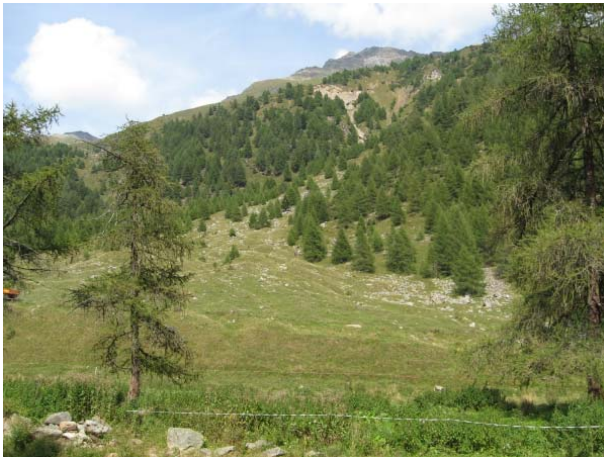
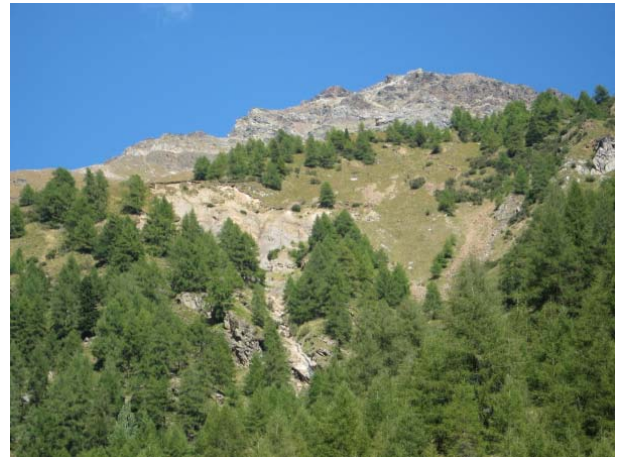
Panoramica della frana e dell'accumulo dalla strada per la Valle delle Messi.

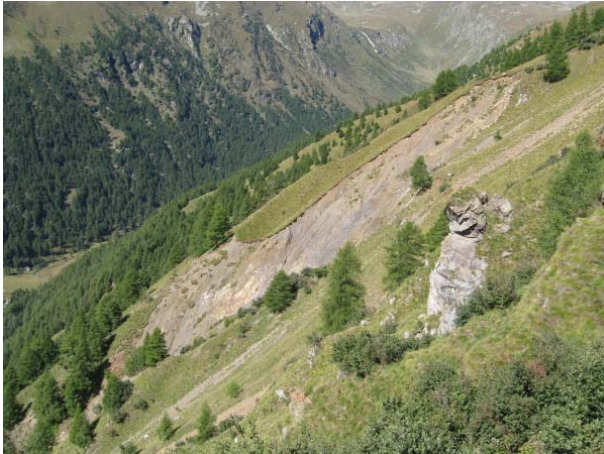
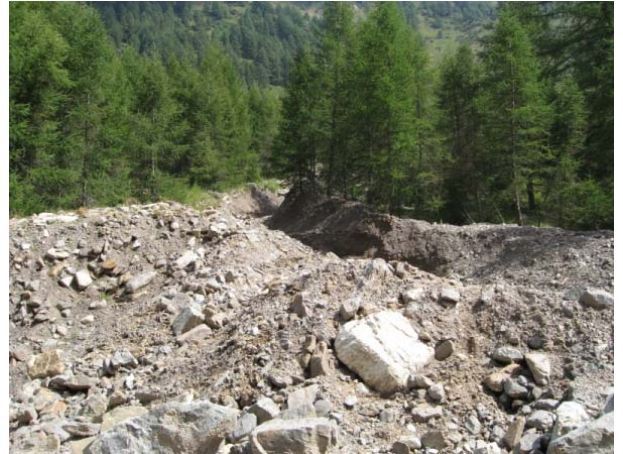
Dettaglio della nicchia di distacco e accumulo del materiale trasportato dal debris-flow sulla strada per la Valle delle Messi.

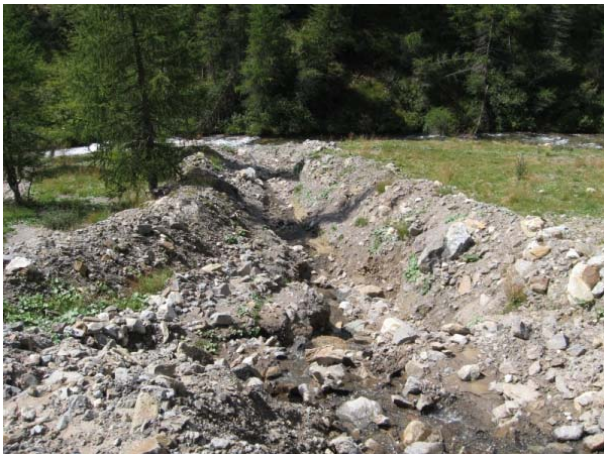
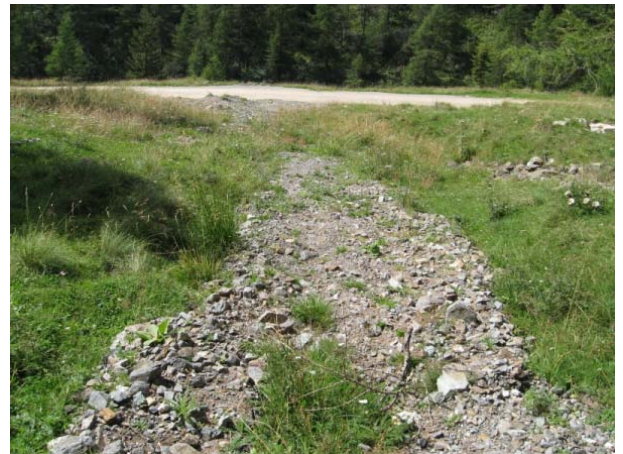
Colata di detrito (debris-flow) a valle della strada per la Valle della Messi che arriva nella piana del Torrente Frigidolfo e ramo laterale minore della colata di detrito.

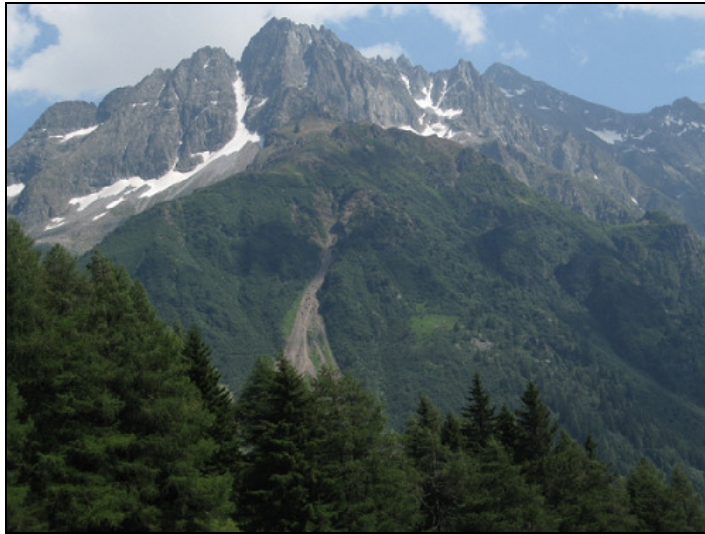
Panoramica della zona di nicchia della frana di crollo sotto la cima del Castellaccio.

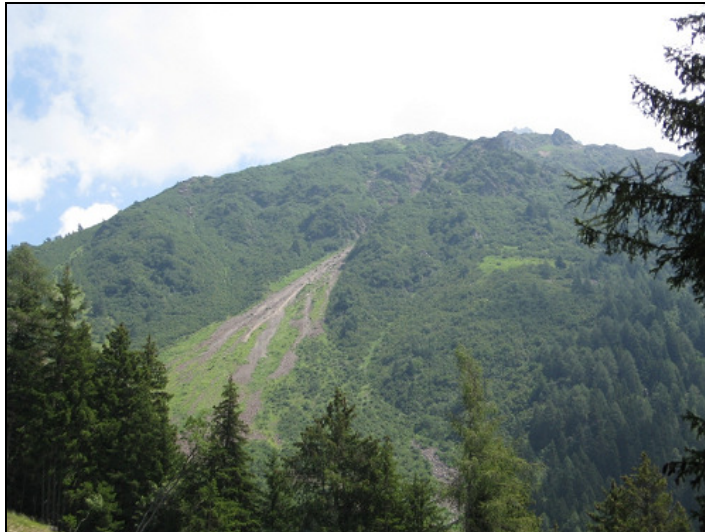
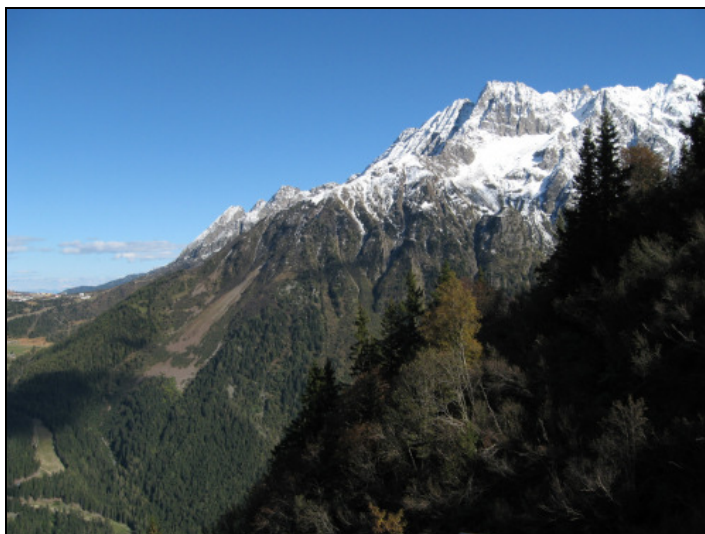
Vista da versanti opposti (in due posizioni differenti) dell'accumulo della frana di crollo, di forma conica, che arriva quasi a lambire il Torrente Ogliolo.

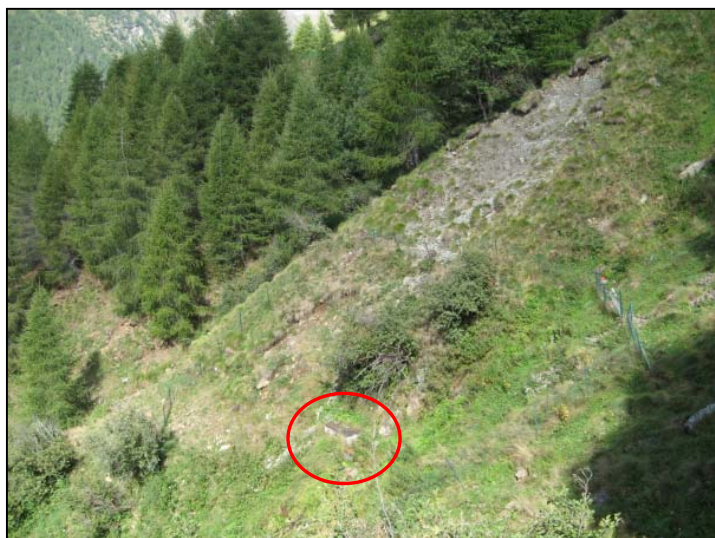
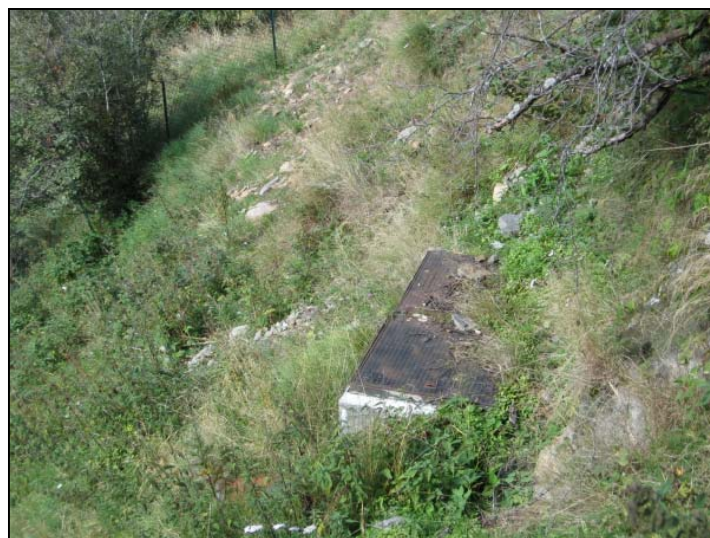
Vista del versante dove è ubicata la sorgente e dettaglio della presa

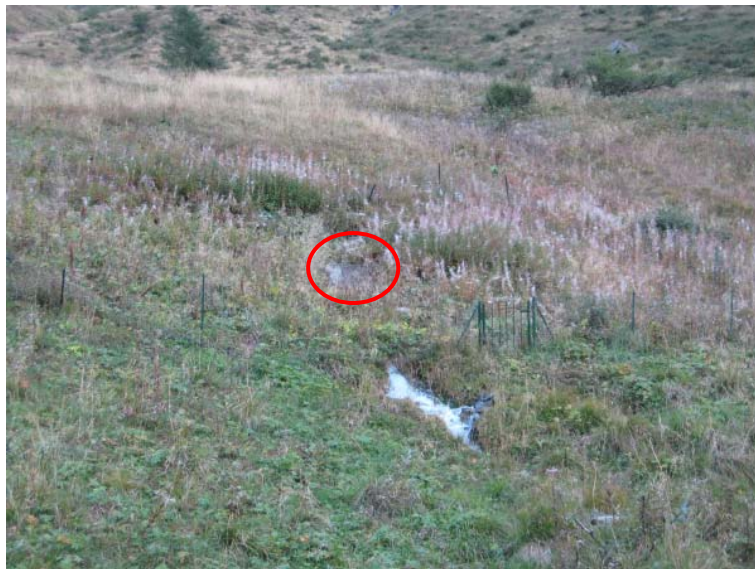
Sorgenti lungo il pendio in Valle di Viso, con dettaglio di un tombino di presa

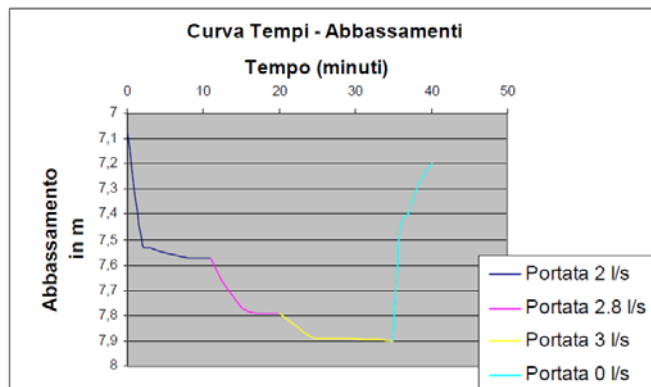
Grafico 03: curva Tempi - Abbassamenti

Non è stata raggiunta la portata critica. Flusso laminare e perdite di carico ridotte.
Permeabilità 10^{-3} m/s.

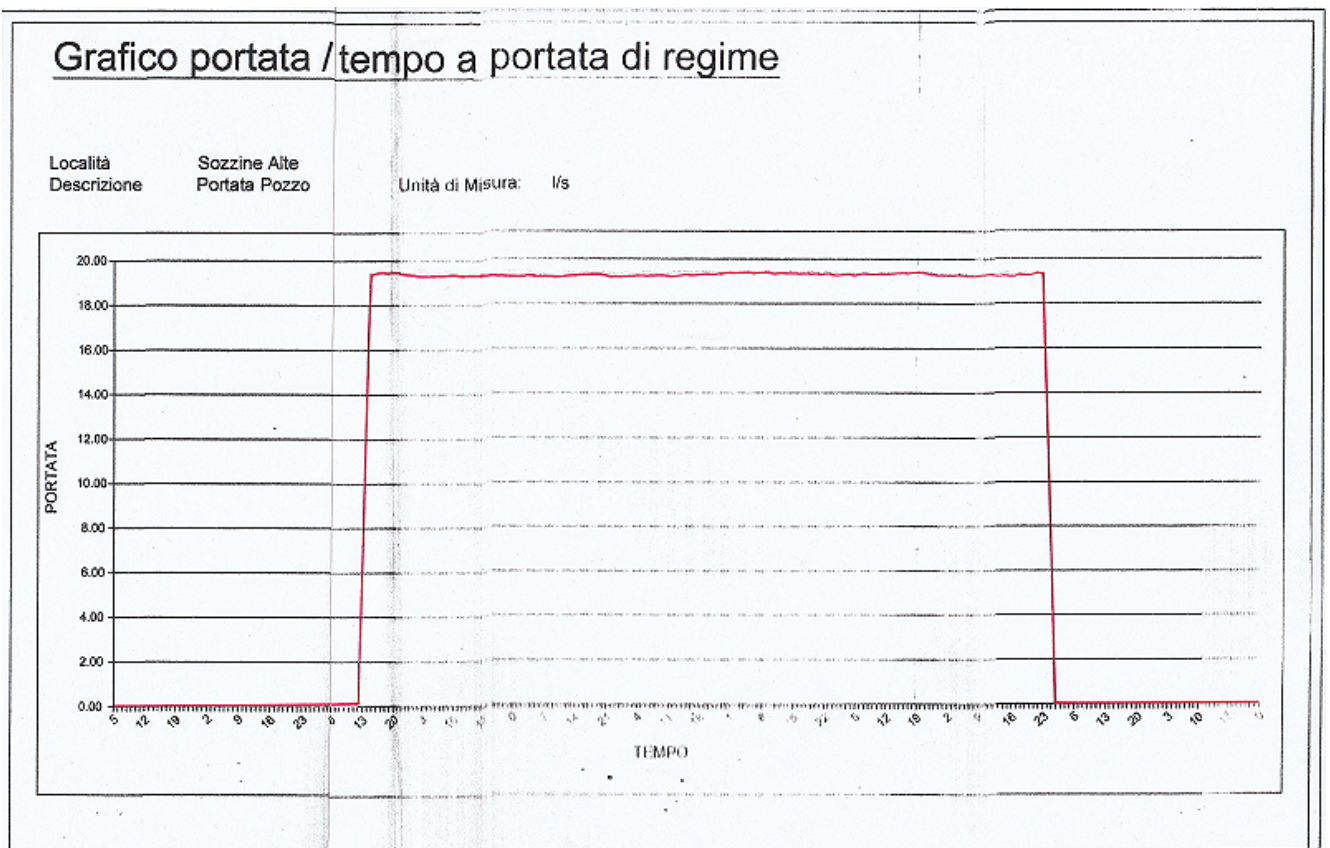
Prova di portata nel pozzo finito (luglio 2007)

Livello statico falda 7 m dal p.c.
Livello dinamico 17 m dal p.c. con portata di 19 l/s

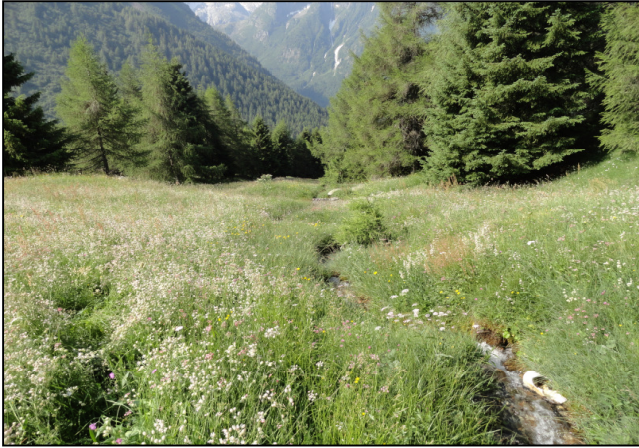
Alveo laterale dx che si stacca dalla Valle del Lares a q. 1790 m circa e lungo il quale potrebbe scendere il materiale accumulato a monte

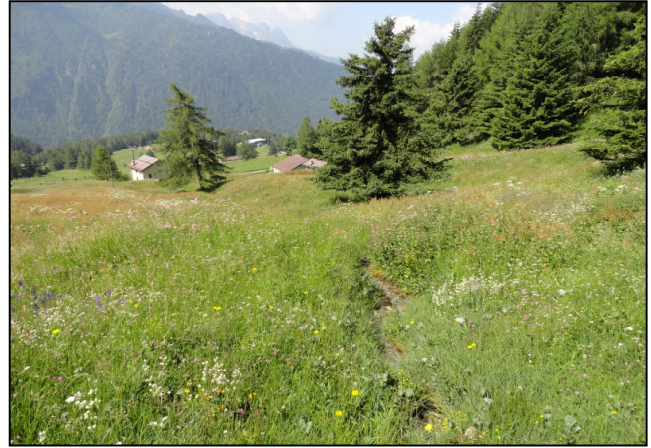
Direzione di flusso verso Case Bezzi dell'alveo laterale dx staccato dalla Valle del Lares e quindi direzione di propagazione della potenziale colata di detrito

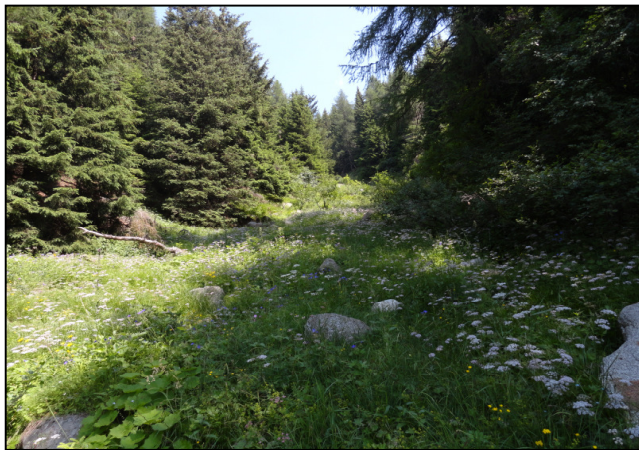
Apice del conoide (q. 1775 m circa) della seconda valle laterale dx (asciutta) che si unisce all'impluvio laterale dx che proviene dalla Valle del Lares

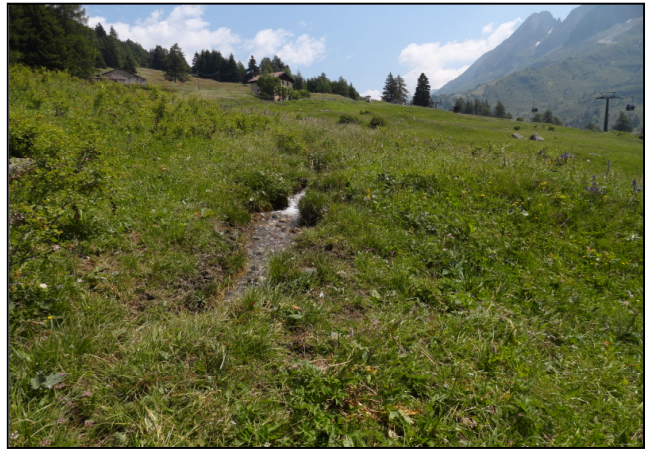
Note
nel tratto sotto la statale la tracimazione delle acque della valletta che forma il conoide con quella del Lares può avvenire in più punti in quanto l'alveo è praticamente inesistente, allagando i prati sottostanti

Acqua che può tracimare dall'alveo inesistente della valle laterale dx del Lares sotto la S.S: n. 42 poco prima dell'immissione nella Valle del Grifone allagando le aree sottostanti

Gabbionate	
Pulizia alveo	
Tombinature	
Soglie	X
Repellenti	
Risagomatura	X

Muri di protezione	
Impermeabilizz. dell'alveo	
Briglie	
Difese spondali/argini	X
Sistemazione frane in atto	
Delocaliz. infrastrutture

Demolizioni	
Rilevati	
Briglie selettive	
Scogliere	X
Vasche di espansione	
Realizzaz. ponti e/o guadi

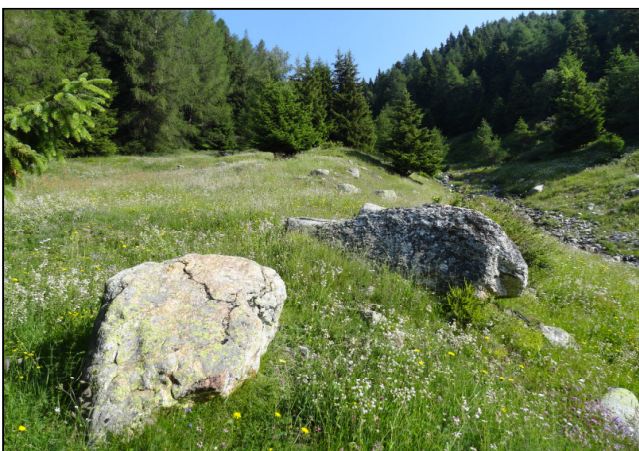
Dimensione metrica dei blocchi nella zona apicale della conoide Valle del Lares

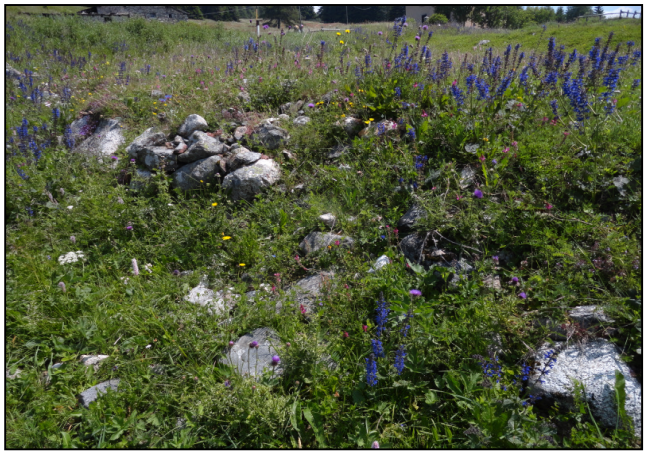
Dimensione decimetrica dei blocchi nella zona medio-distale dei conoidi coalescenti

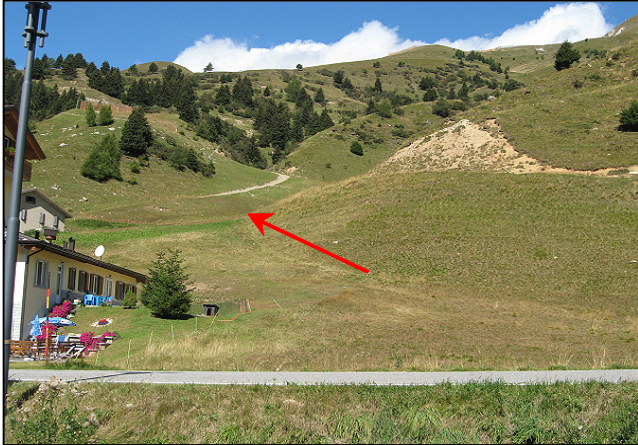
Vista frontale del punto di possibile fuoriuscita della colata detritica in sponda sinistra a q.1815 m che scenderebbe lungo la massima pendenza nei prati fino alla S.S. n. 42

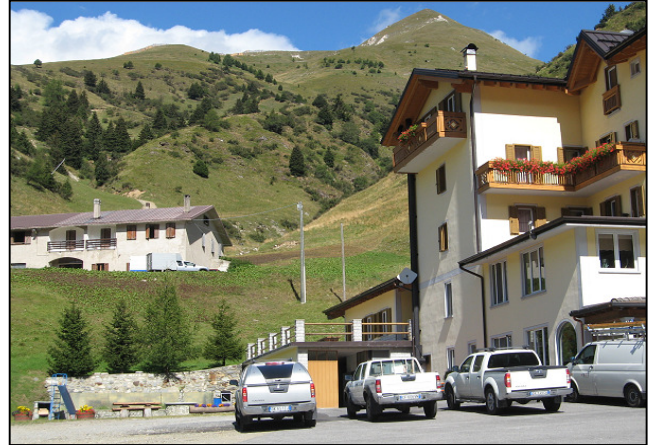
La colata detritica arriverebbe diretta alla malga (a sx) e all'Hotel Bezzi (a dx) e verrebbe divisa in rami dai fabbricati che costituiscono un ostacolo al flusso

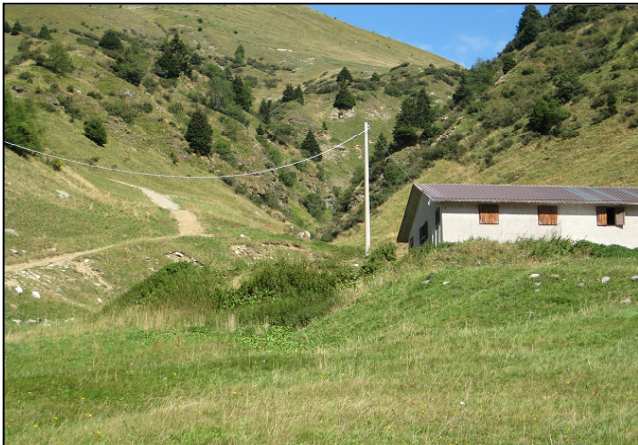
Un ramo della colata passerebbe tra l'alveo e la malga arrivando fino alla statale. Il settore a valle degli edifici resta in ombra e protetto dalla colata ad alta pericolosità

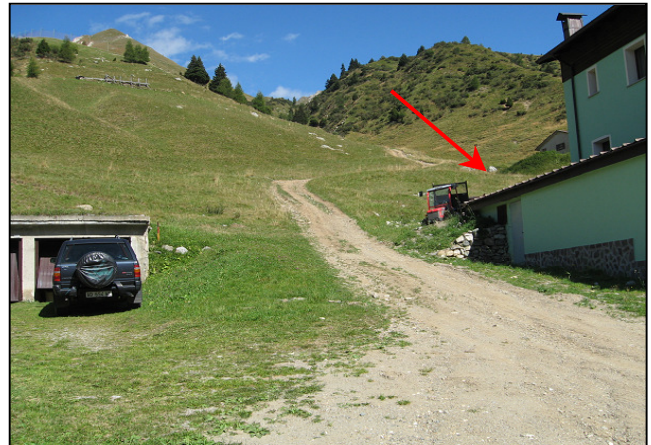
Punto di possibile fuoriuscita della colata in sponda destra a q. 1790 m che scenderebbe fin contro il fabbricato dell'Hotel Alpino (a dx) e lungo la strada fino alla statale.

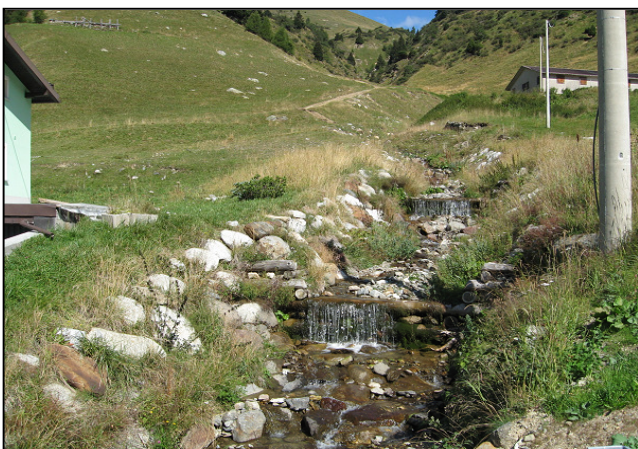
Opere di sistemazione idraulica (scogliere e soglie) realizzate appena a monte dell'attraversamento della S.S. n. 42

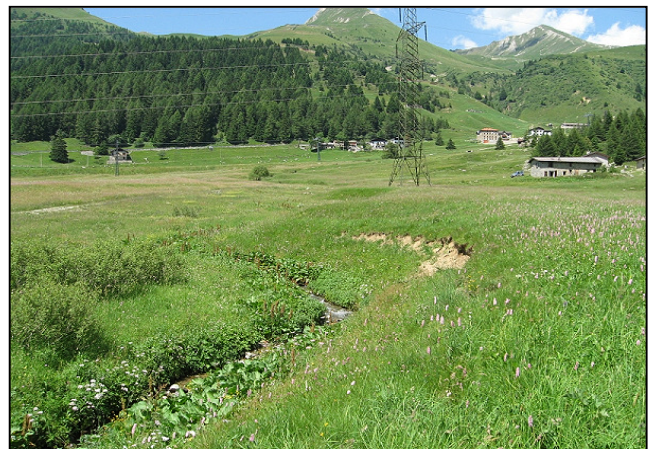
Tratto distale della conoide verso la confluenza nel Torrente Ogiolo, costituita da prati a debolissima acclività e attraversata dal Rio Vallazza abbastanza inciso e senza più trasporto solido

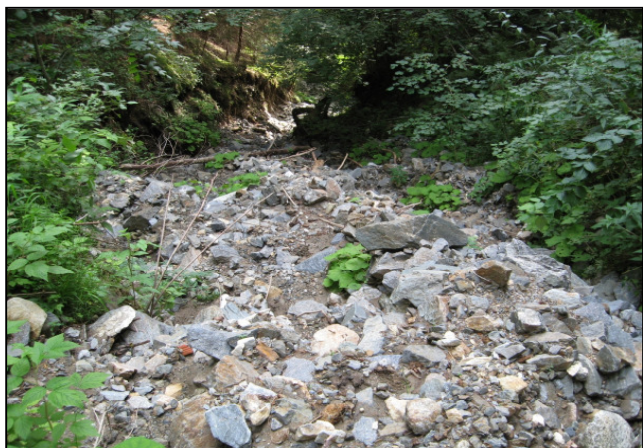
Apice della conoide q.1356 m s.l.m. con alveo sovralluvionato di materiale a pezzatura media

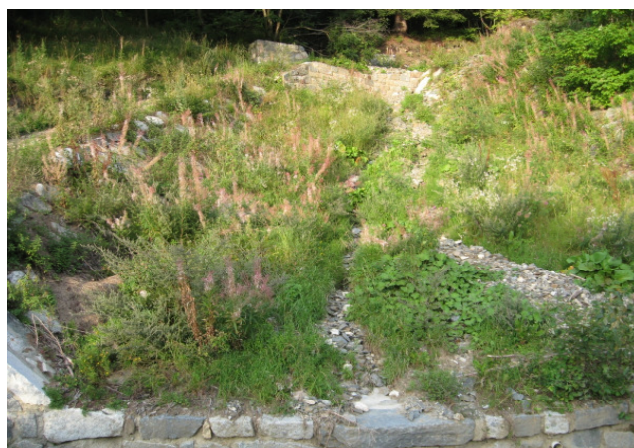
Apice della conoide dove si intravedono sullo sfondo e in primo piano le briglie e soglie realizzate per trattenere il materiale

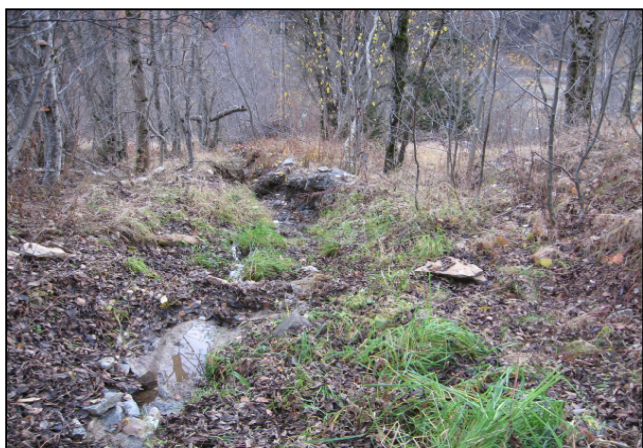
Canale attivo del Torrente Rovina a valle della Strada Statale n. 42 del Tonale con alveo poco definito e punti di possibile tracimazione

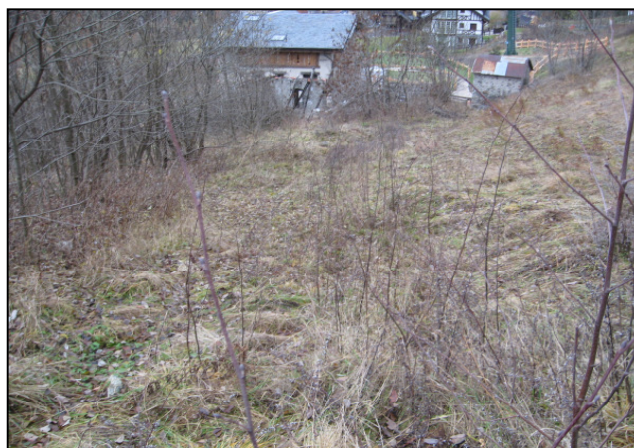
Direzione di propagazione della potenziale colata detritica diretta verso il rudere e la vecchia cascina

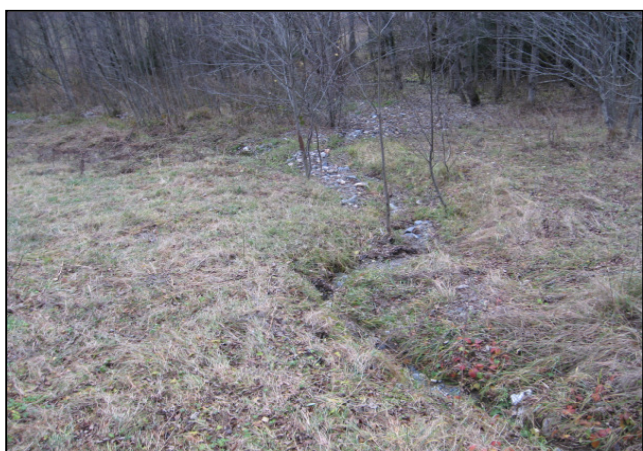
Canale principale con la colata di detrito frontale che si disperde lungo i prati a valle.

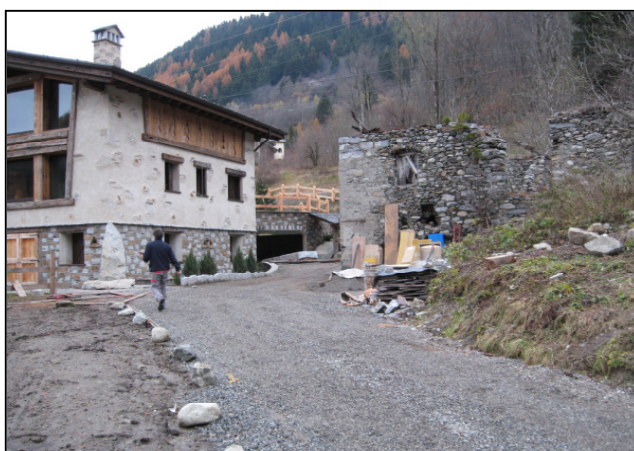
Vista del rudere (a dx) e delle case ristrutturate (a sx). La colata di detrito potenziale proveniente dal settore a monte del rudere si incanalerebbe lungo la strada seguendo la massima pendenza

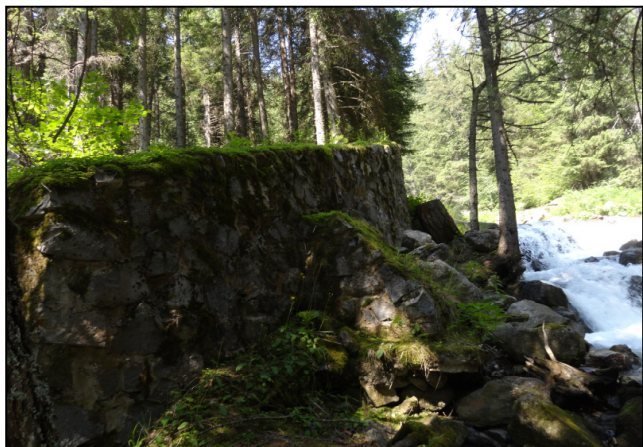
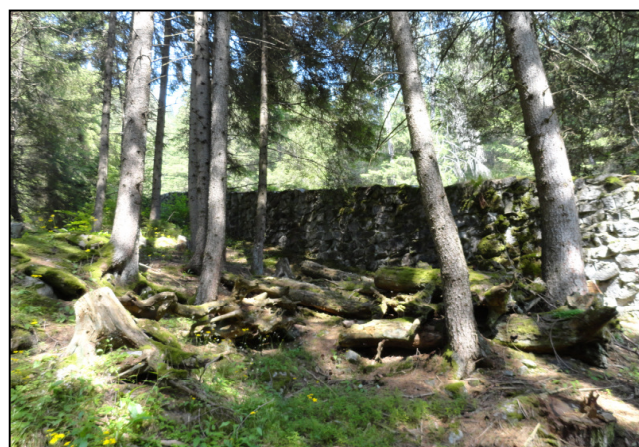
Muro di difesa in sponda destra presente da quota 1440 a 1420 all'apice del conoide del Torrenet Ogliolo per una lunghezza di 100 m, che protegge le antiche aree di deflusso da possibili esondazioni del torrente

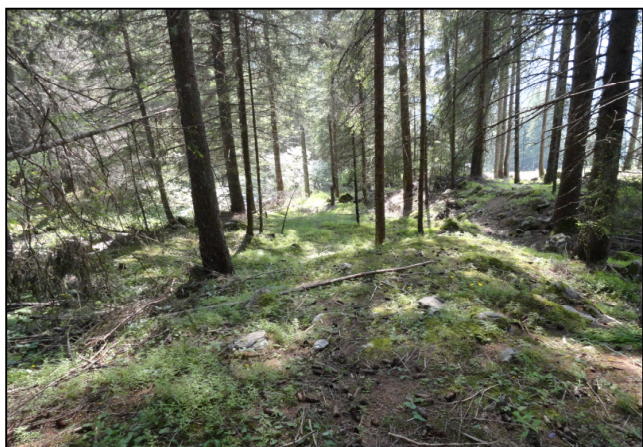
Zona dell'apice del conoide con paleovalvei che incidono l'area in destra idrografica ora quiescente

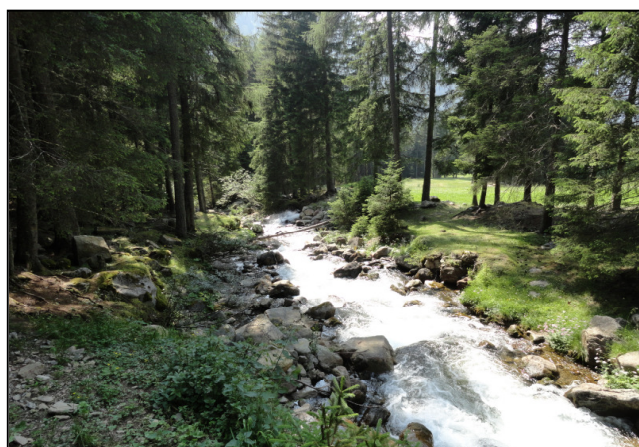
Alveo nel tratto intermedio della conoide, a valle del ponte in legno, poco inciso

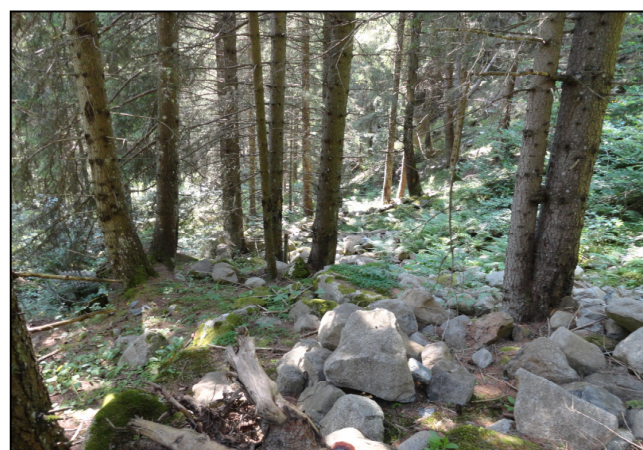
Dimensione quasi metrica dei blocchi nella zona dell'apice della conoide

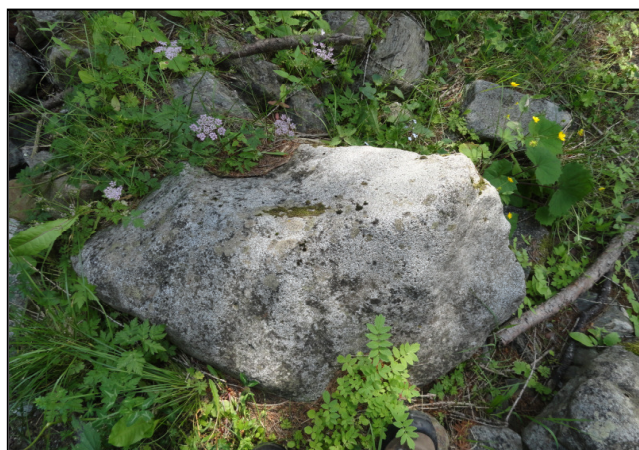
Dimensione decimetrica dei blocchi nella zona distale della conoide

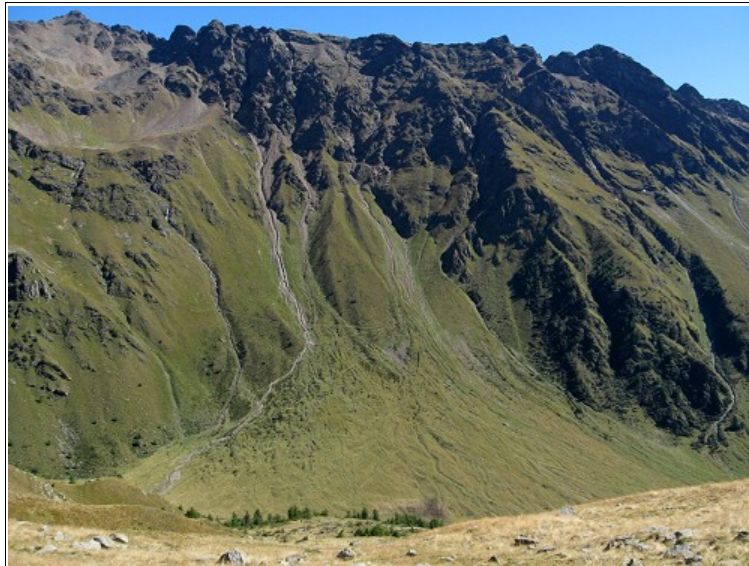
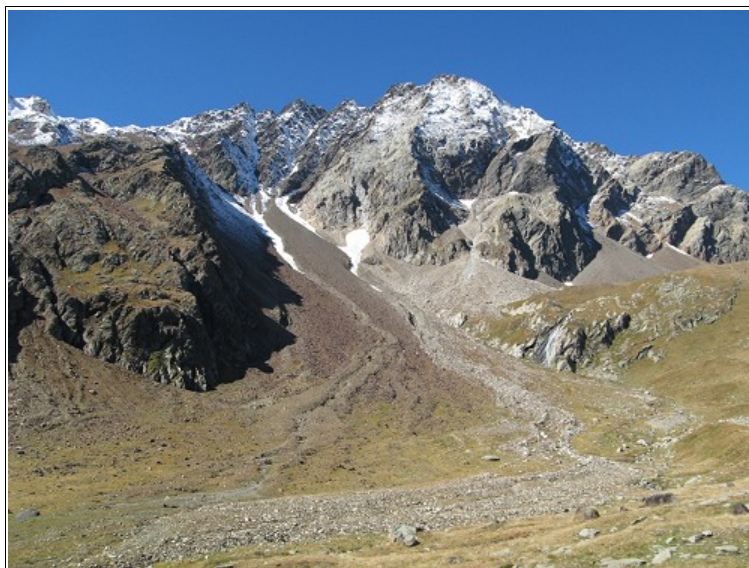
Fotografia 8a e 8b – Depositi di debris-flow. Si tratta di colate improvvise di detrito misto ad acqua lungo i versanti. Nelle immagini si vedono molto bene i canali principali e i numerosi canali secondari (versante sx Torrente Arcanello a monte di Case di Viso e loc. Bivacco Linge versante dx Valle delle Messi).

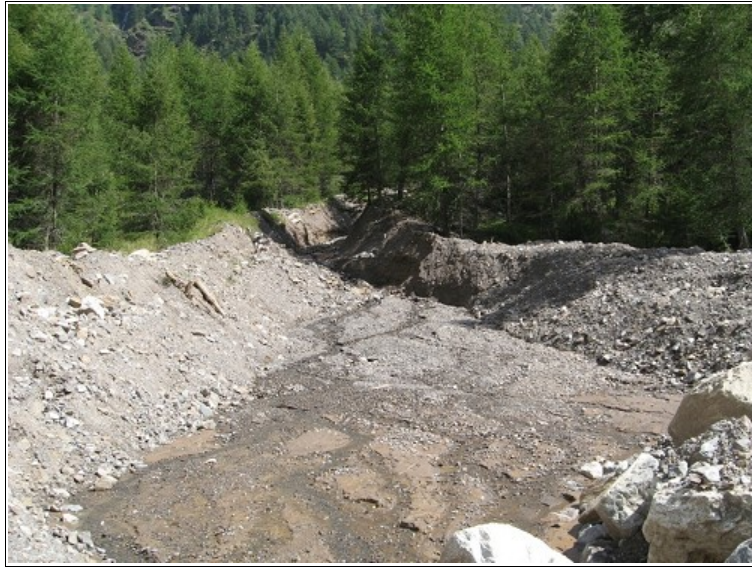
Fotografia 9 – Dettaglio del canale centrale con gli argini laterali del debris-flow attivo a Case degli Orti, alimentato da una frana a monte. Il materiale arriva fino alla strada per la Val Malza interrompendola quasi annualmente.

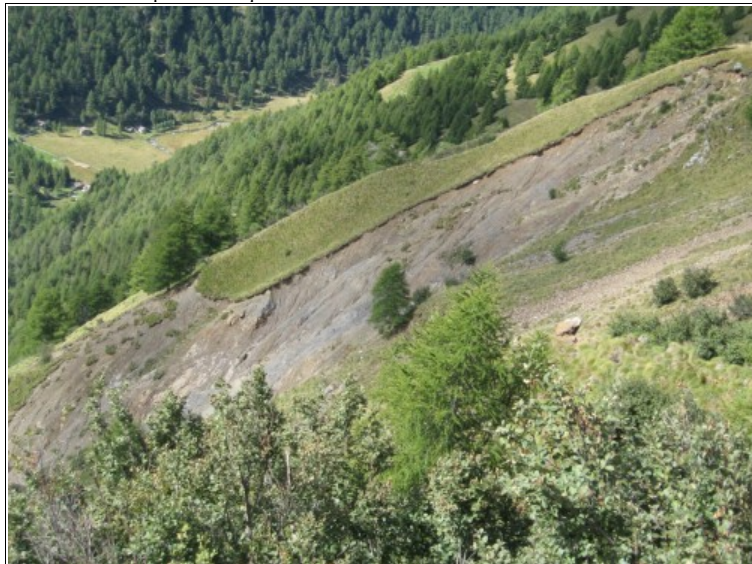
Fotografia 10 – Testata della frana in prossimità dei tornanti della strada S.S. n. 300 del Gavia che alimenta il debris-flow di case degli Orti.

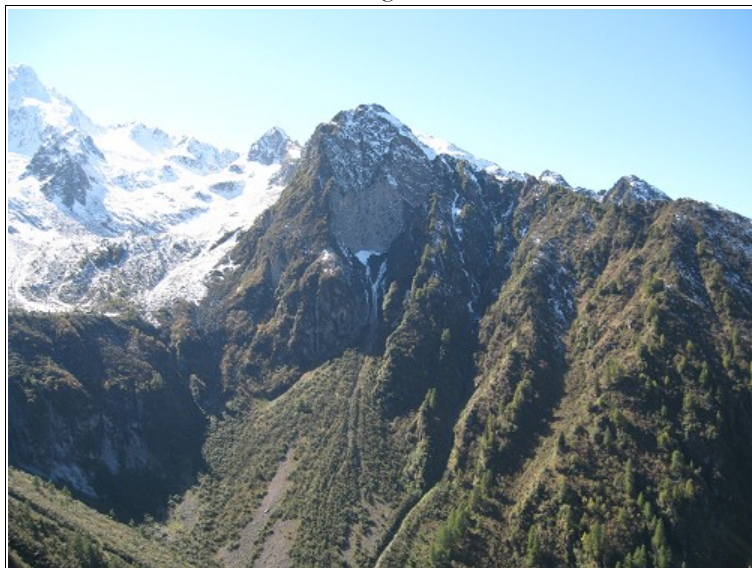
Fotografia 11 – Frana di crollo dal Corno Marcio alla testata di Valbione.

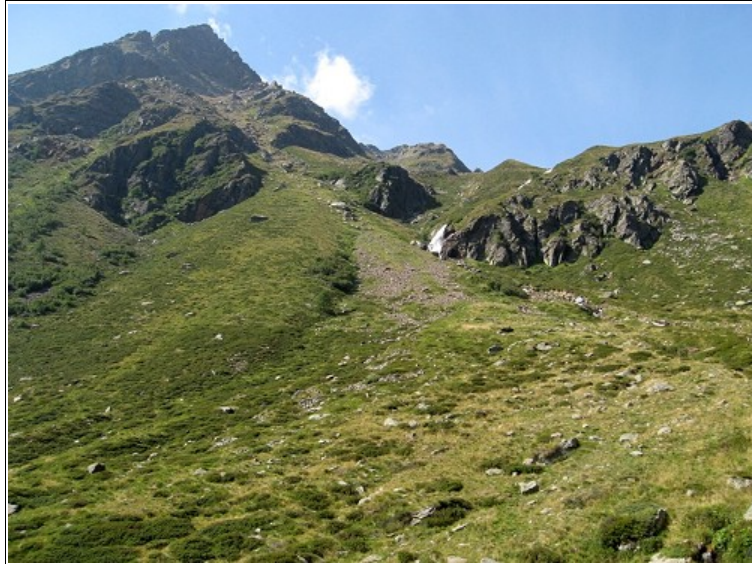
Fotografia 12 – Frana di crollo da Punta Monticelli di fronte al Rifugio Val Malza.

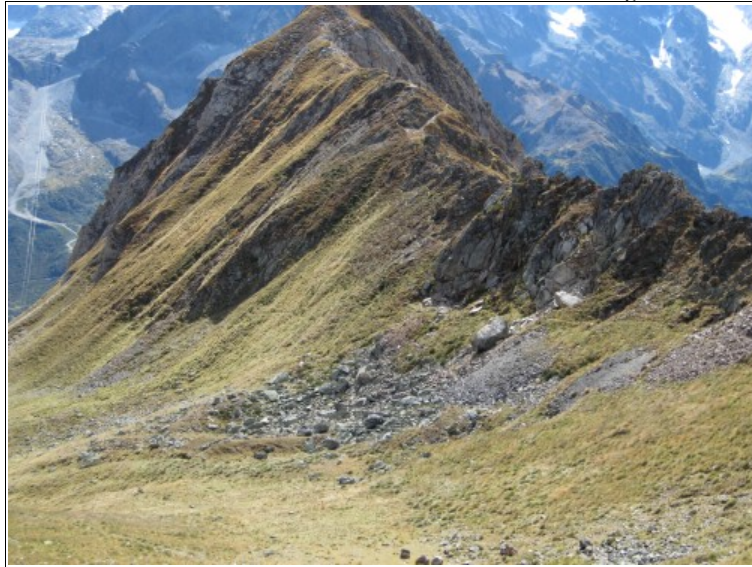
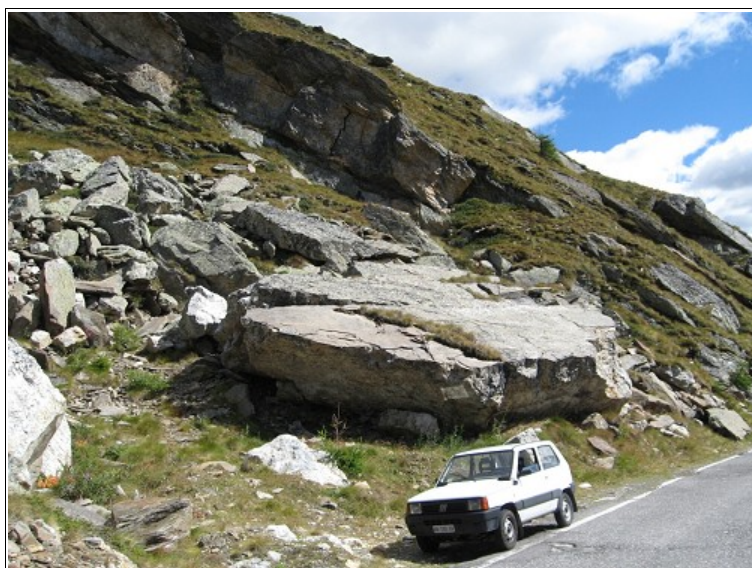
Fotografia 13a e 13b – Crolli di roccia dai versanti che tendono a formare falde di detrito, con distacco di blocchi enormi (Cima Bleis e S.S. n. 300 del Gavia).

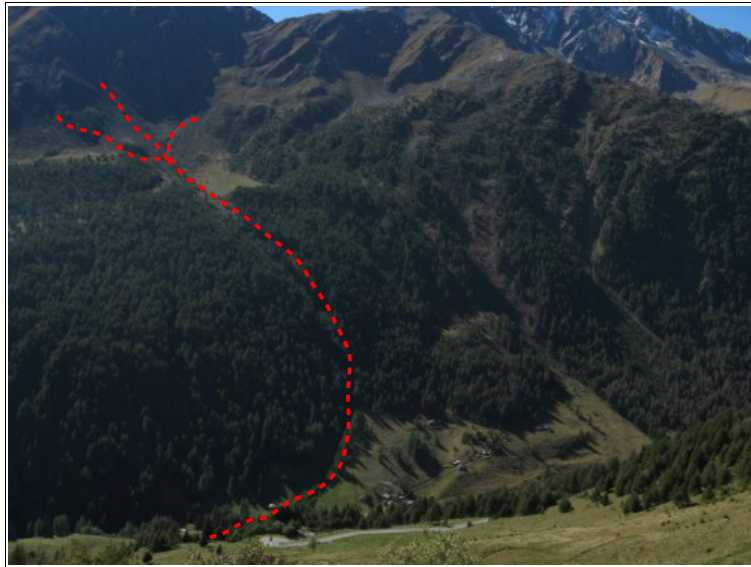
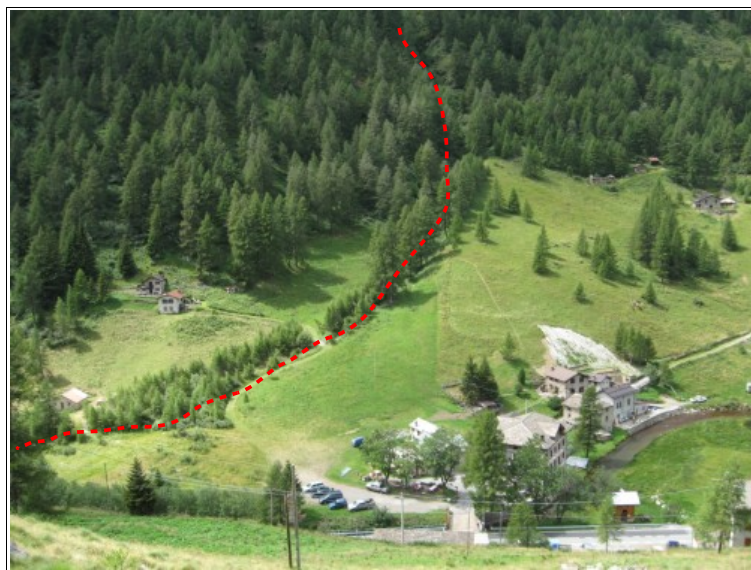
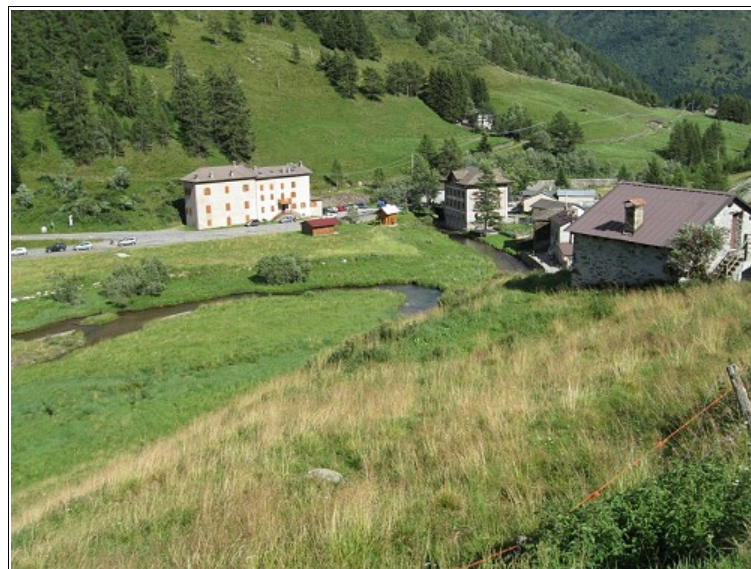
Fotografia 14a, 14b, 14c – Versante esposto a NE di Cima Bleis di Somalbosco solcato dall'impluvio che termina poco a valle di S. Apollonia, e lungo il quale il 17 giugno 1784 si verificò il trasporto in massa di materiale (frana-debris-flow) che provocò l'ostruzione del torrente Frigidolfo e lo sbarramento della valle con la formazione di un lago temporaneo del quale oggi resta la piana paludosa e torbosa di S. Apollonia.

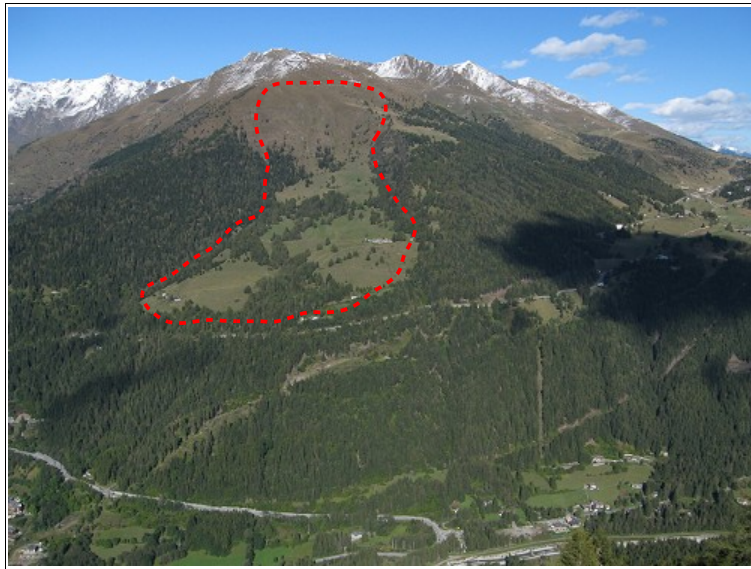
Fotografia 15a – Panoramica dal versante opposto verso i prati di Vescasa che risultano “ribassati e sprofondati” e delimitati da trincee, a seguito di un fenomeno di collasso del versante (DGPV). Nella parte alta è ancora visibile la nicchia dell'antico distacco.

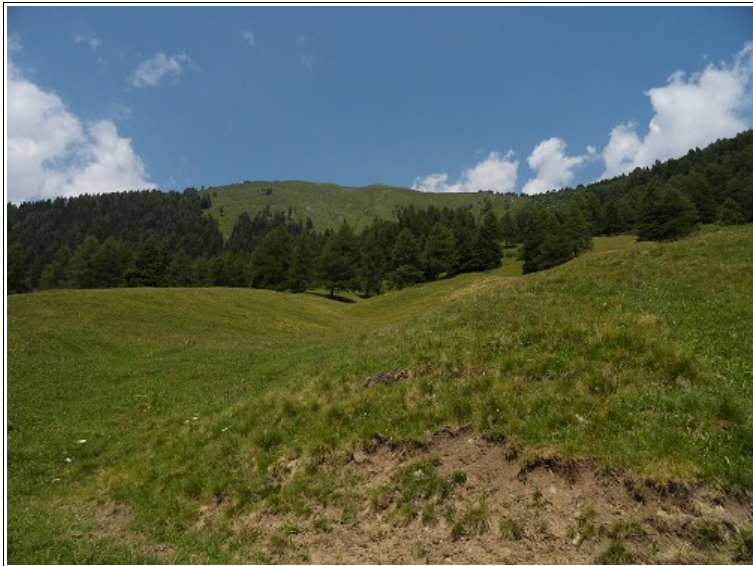
Fotografia 15b – Vista del pendio a monte delle baite di Vescasa Alta, caratterizzato da una morfologia molto irregolare per la presenza di dossi e avvallamenti.

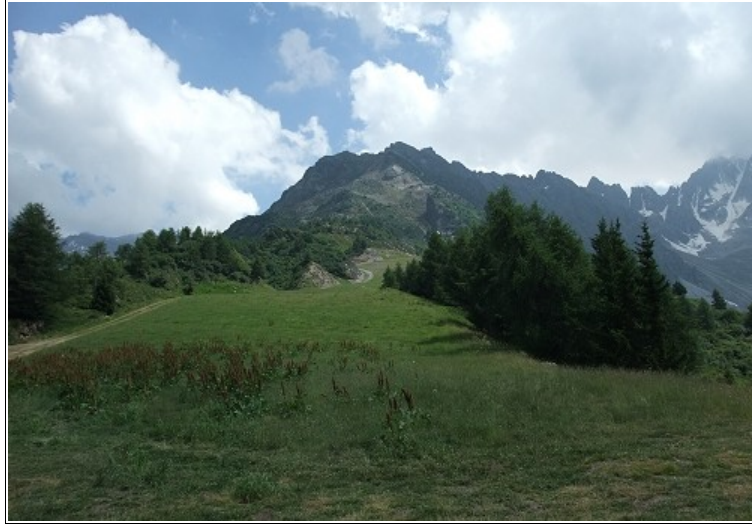
Fotografia 16a – Vista della Cima del Corno D'Aola risalendo la pista da sci. Sia il versante a destra nell'immagine (verso Valbione) sia quello a sinistra (verso la Val Sozzine), dove inizia il bosco, sono coinvolti in un dissesto molto profondo (DGPV)

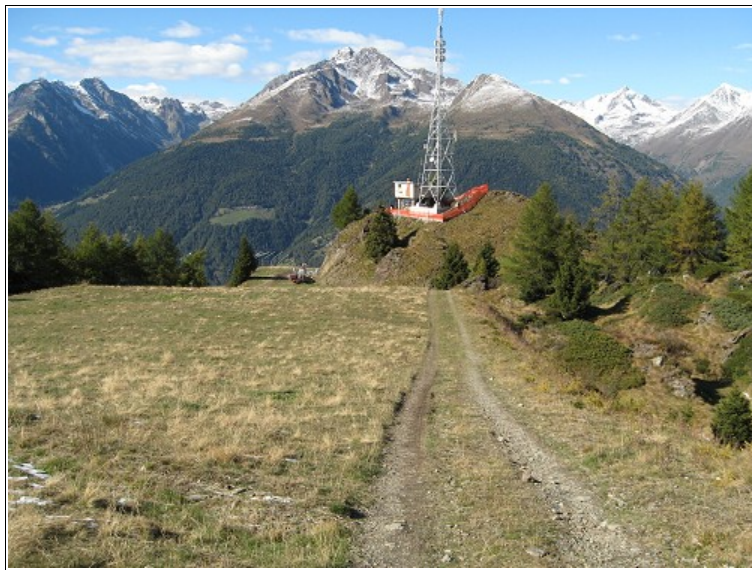
Fotografia 16b – Vista dell'antenna al Corno d'Aola dalla pista da sci. Nella parte destra dell'immagine il versante che scende verso la Val Sozzine, è coinvolto in un dissesto molto profondo (DGPV).

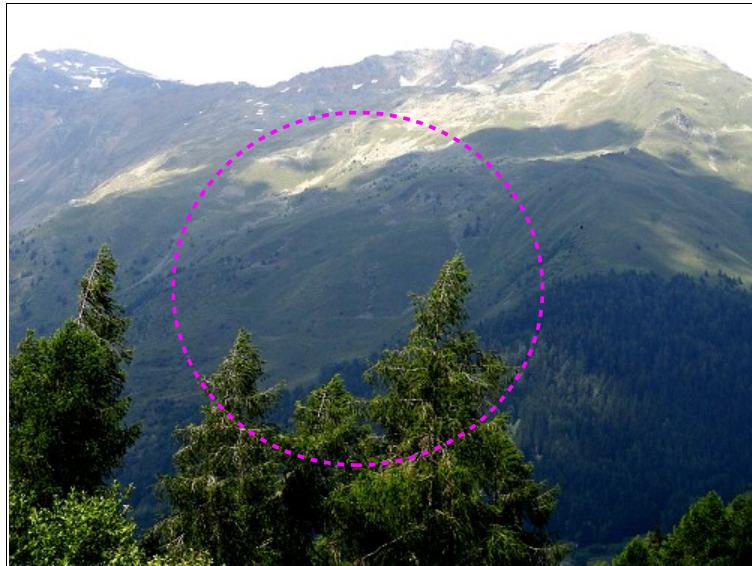
Fotografia 17a – Vista dal versante opposto della DGPV ad ovest di Pezzo. Il versante nella parte centrale risulta ribassato e sprofondato, delimitato da trincee.

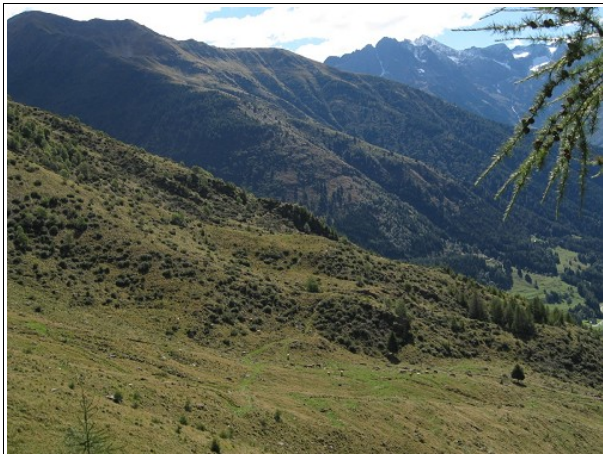
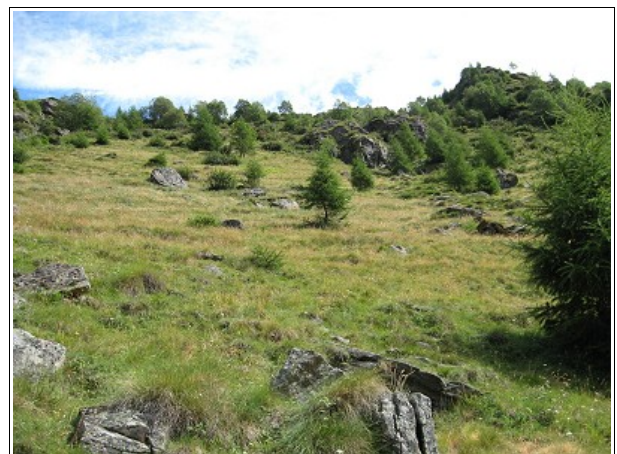
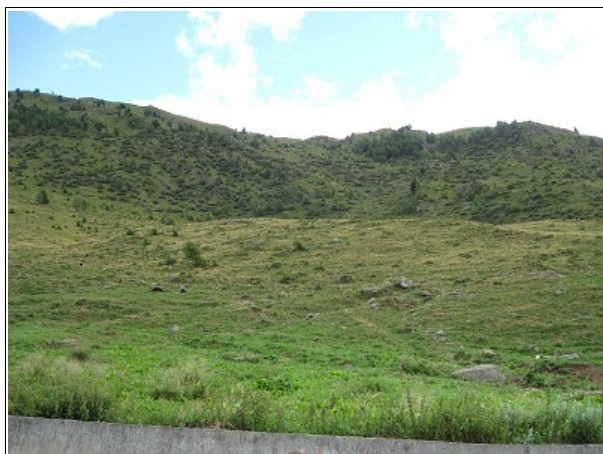
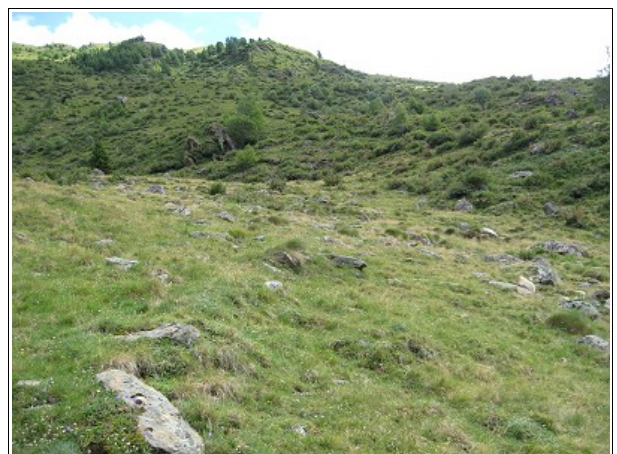
Fotografia 17b -17c -17d -17e – Versante ad ovest di Pezzo caratterizzato da una morfologia irregolare a causa della DGPV. Il versante risulta ribassato e sprofondato, con dossi, depressioni ed accumuli di blocchi, delimitato da scarpate con roccia disarticolata.

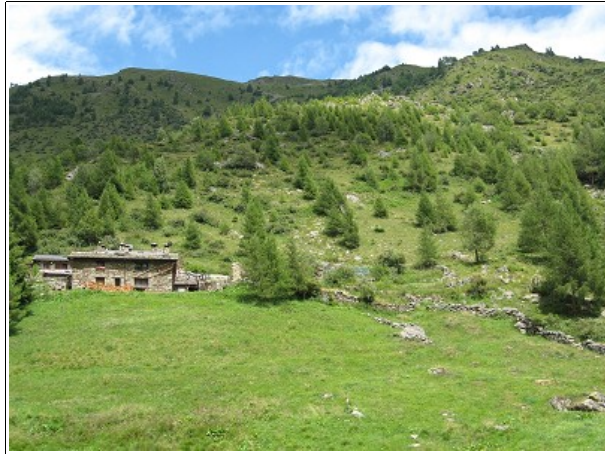
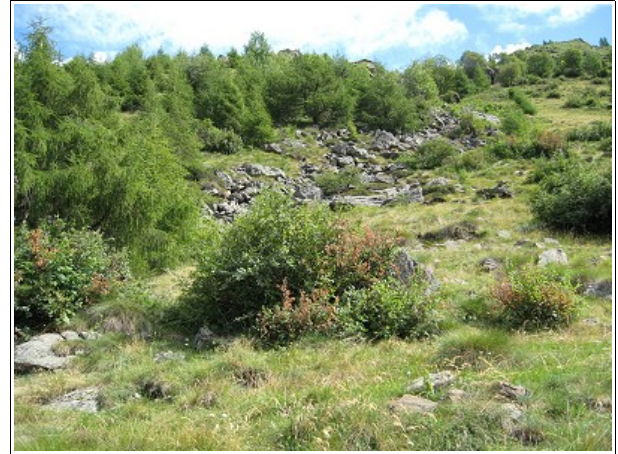
Fotografia 17f -17g – Come sopra: versante ad ovest di Pezzo e a nord di Case da Giuoco, caratterizzato da una morfologia irregolare a causa della DGPV. Il versante risulta ribassato e sprofondato, con dossi, depressioni ed accumuli di blocchi, delimitato da scarpate con roccia disarticolata.
