COMUNE DI PONTE DI LEGNO (Provincia di Brescia)

**COMPONENTE GEOLOGICA IDROGEOLOGICA E SISMICA DEL PIANO DI
GOVERNO DEL TERRITORIO IN AGGIORNAMENTO ALLO STUDIO
GEOLOGICO DEL TERRITORIO COMUNALE DI SUPPORTO AL PRG**

ALLEGATI

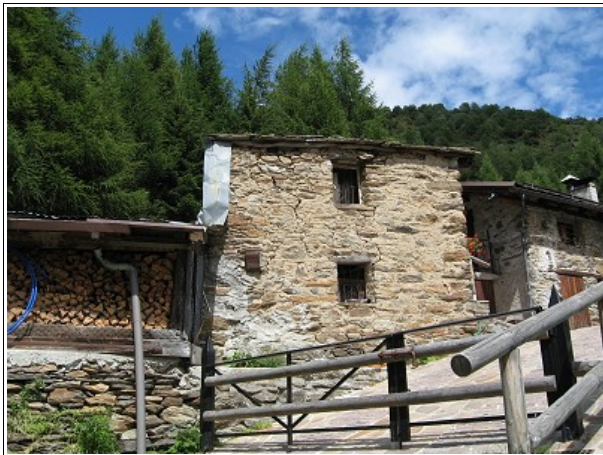
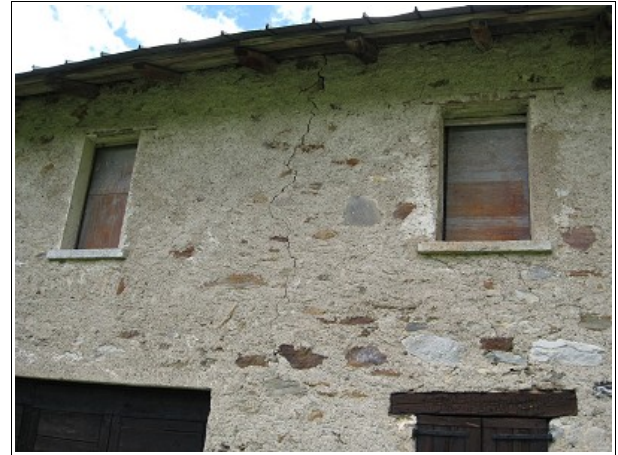
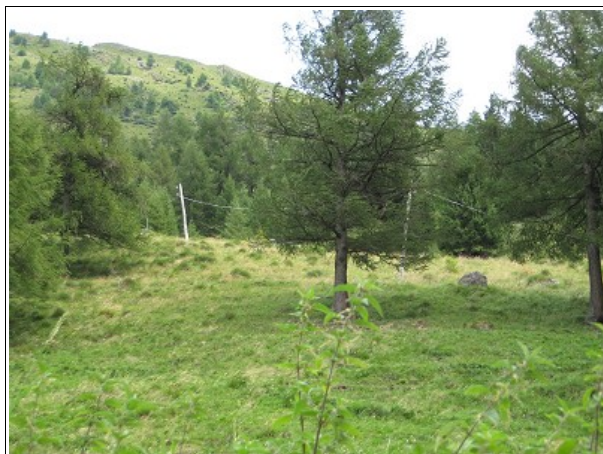
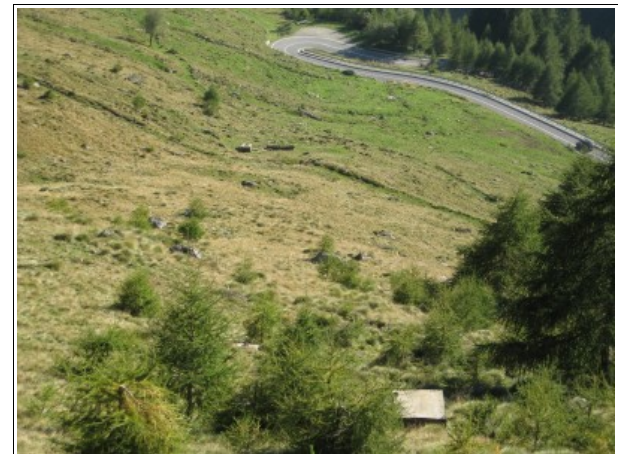
Fotografia 17h -17i -17l -17m – Effetti che si riflettono in superficie dei lenti movimenti profondi della DGPV in loc. Case da Giuoco, con crepe nei muri delle baite, pali del telefono storti e allineamento di sorgenti.

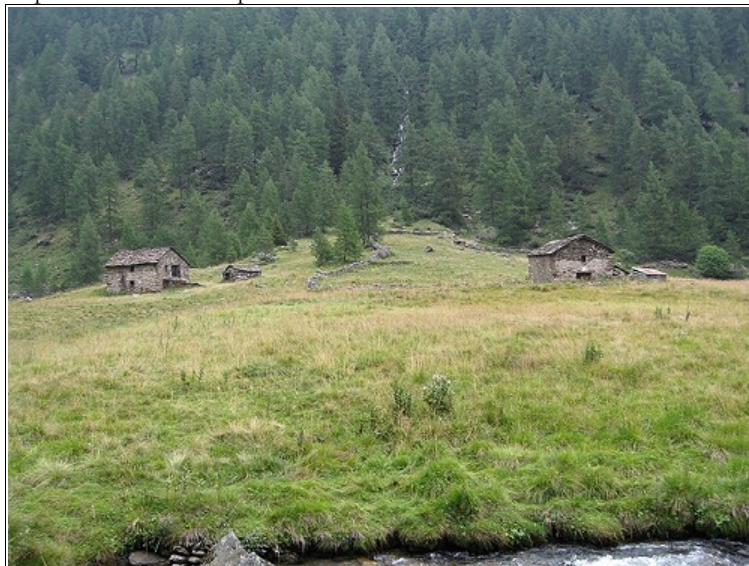
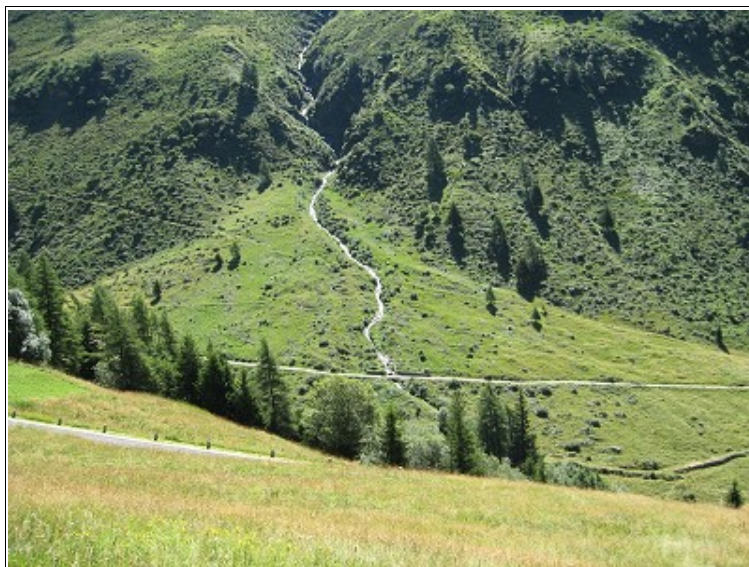
Fotografia 19a-19b – Conoidi alluvionali con la tipica forma a ventaglio, in loc. Case Pradazzo in Valle delle Messi e in sinistra del Torrente Arcanello a valle di Case di Viso.

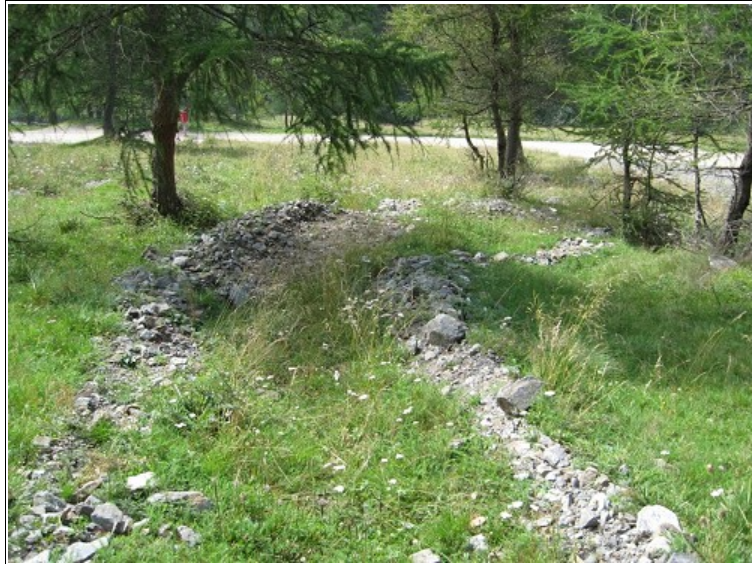
Fotografia 20 – Colate di detrito recenti che formano debris-flow lineari.

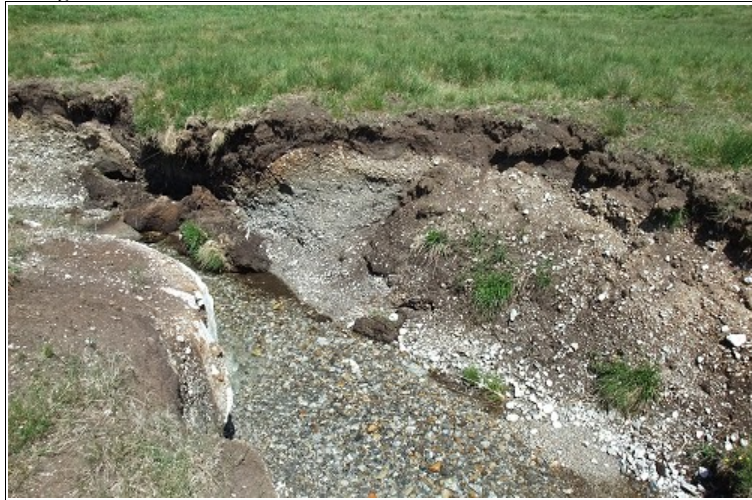
Fotografia 21 – Depositi torbosi incisi da un ruscellamento, che ricoprono sabbie e ghiaie, nella piana del Tonale.

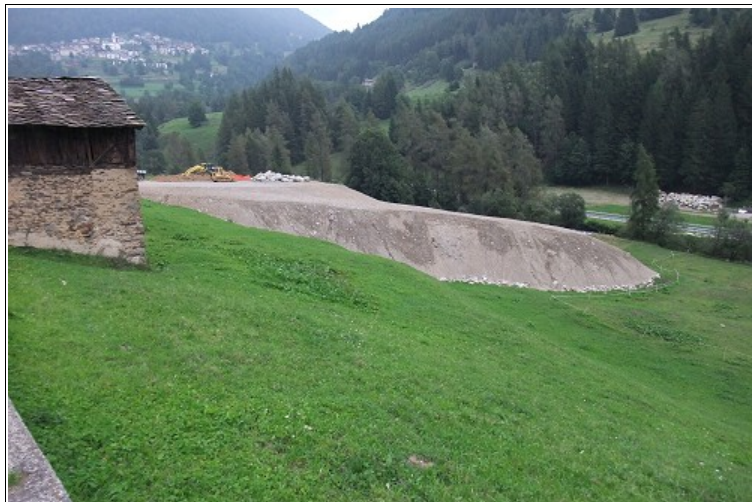
Fotografia 22 – Enorme riporto di materiale derivante da sbancamenti, in sponda sinistra del Torrente Frigidolfo presso il Ponte dei Buoi che ha completamente stravolto la morfologia originaria.

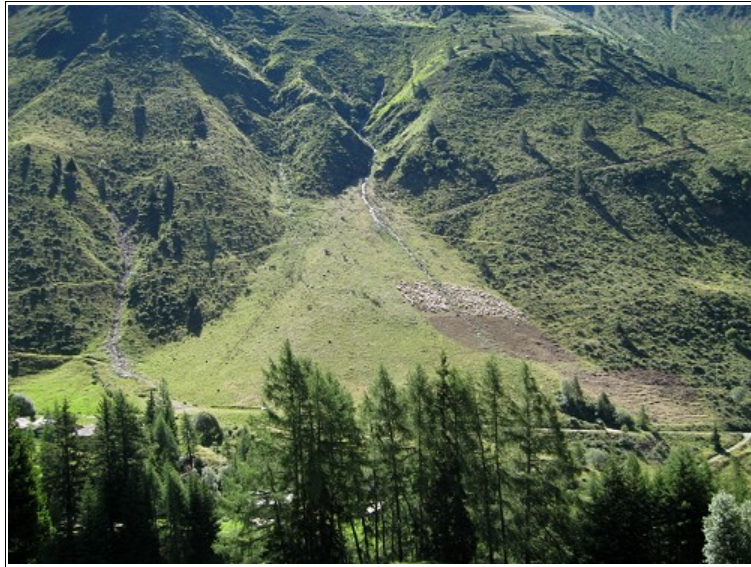
Fotografia 23 – Valanga in loc. Case Mondini oggetto di uno studio di dettaglio (2006) per la perimetrazione della pericolosità.

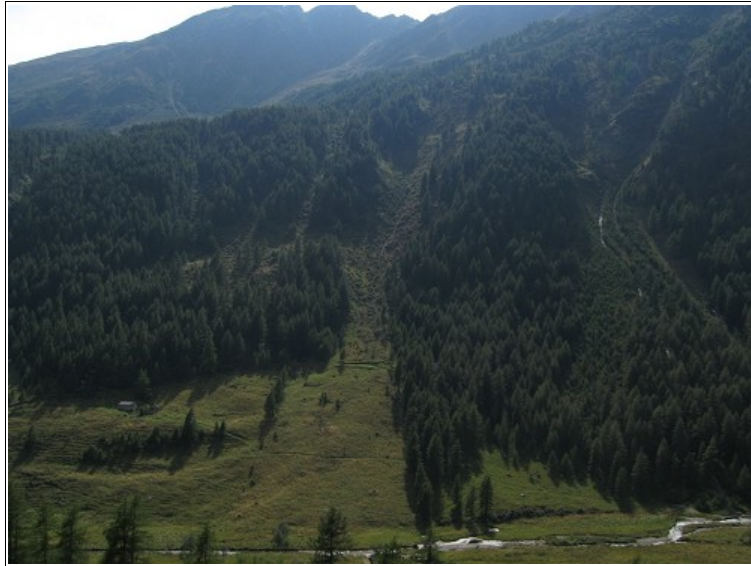
Fotografia 24 – Valle di valanga di Case del Toss a nord di S. Apollonia (e debris-flow poco a destra) che arriva fino alla piana del Torrente Frigidolfo fino ad interessare una malga posta lungo la strada per la Valle delle Messi.

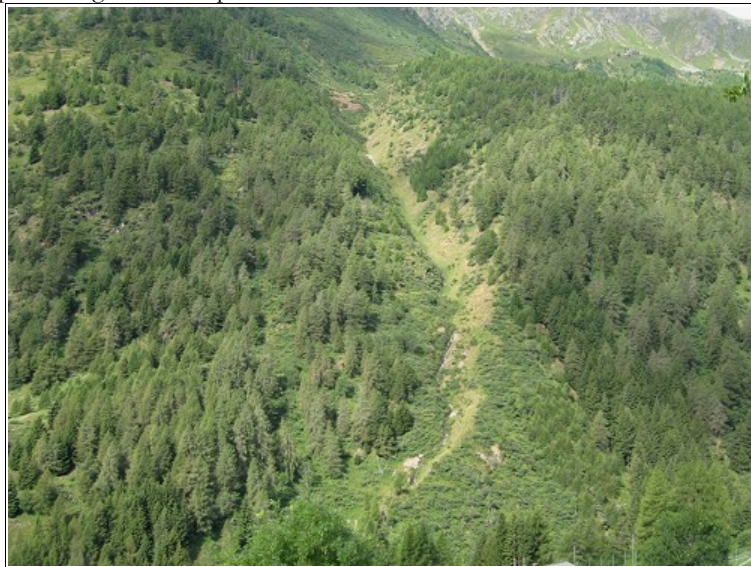
Fotografia 25 – Valanga della Valle di Coen che è arrivata sul versante opposto fin sulla strada S.S. n. 300 del Gavia.

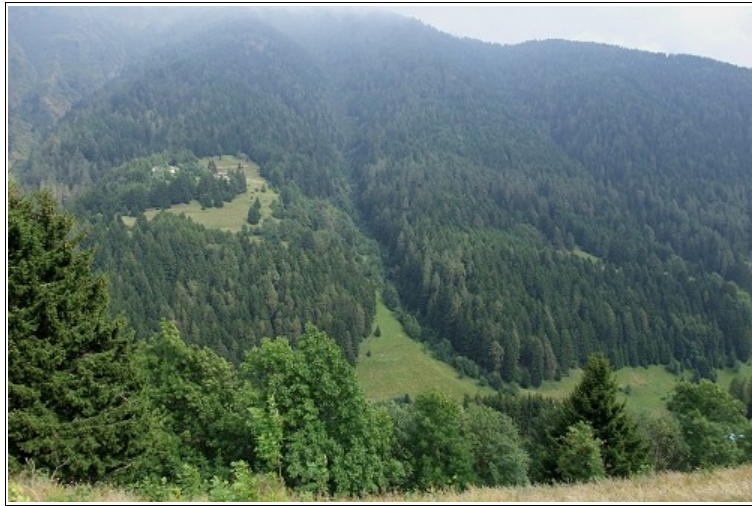
Fotografia 26 – Valanga della Val Mezzana che nel 1917 e 1982 è arrivata sul versante opposto fino alla chiesa di Zoanno.

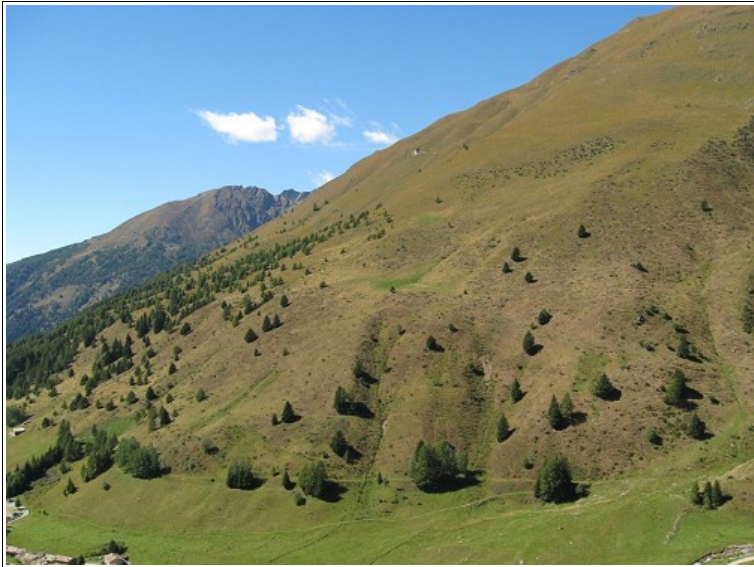
Fotografia 27a-27b – Versanti destro e sinistro in valle di Viso dai quali si staccano frequentemente rovinose valanghe che hanno spesso causato gravi danni alle baite e al rifugio sottostanti.

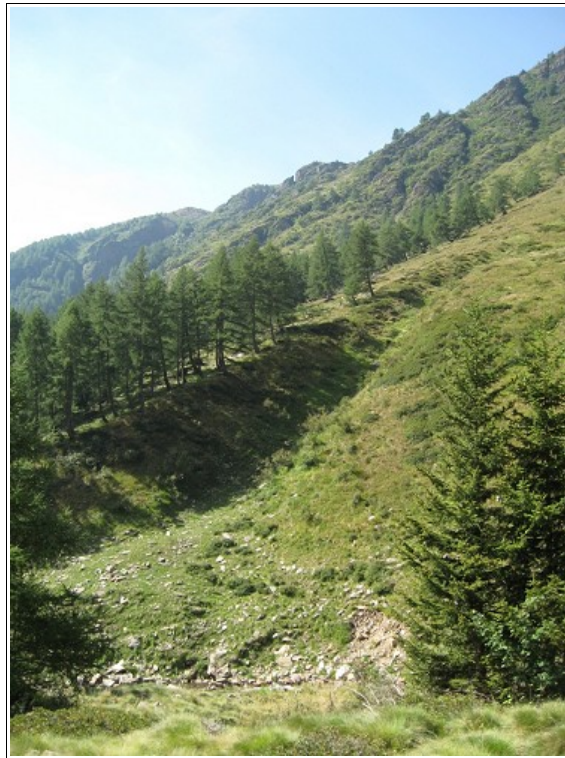
Fotografia 28 – Valanga in Val Malza che nel 2009-2010 distrusse un manufatto di presa dell'acqua.

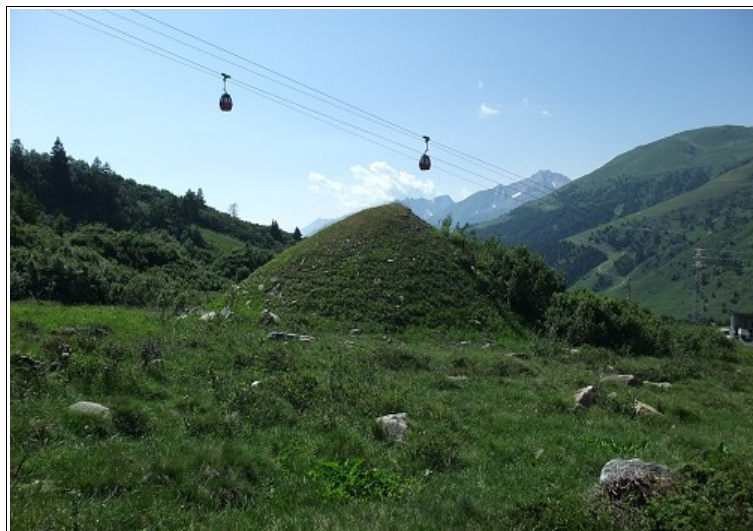
Fotografia 29 – Opere passive paravalanghe (piramidi di sassi) realizzate a protezione dell'edificio di partenza della Funivia Paradiso al Tonale, dopo che una valanga nel 1979 lo danneggiò provocando la morte di una persona.

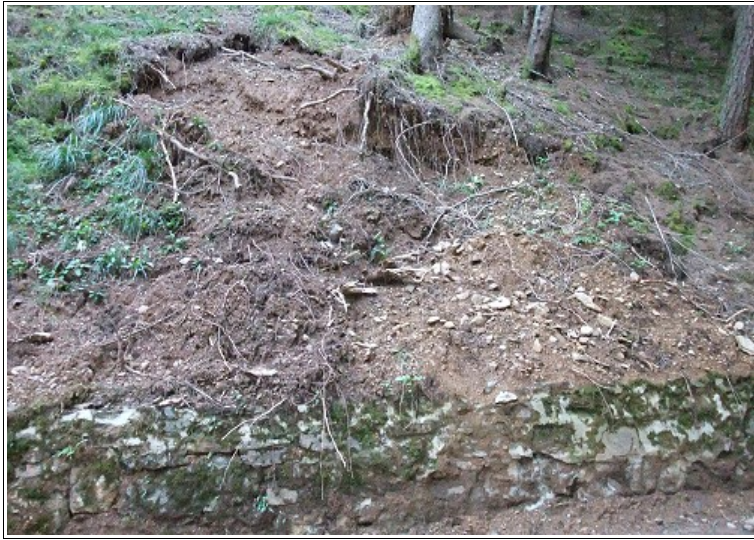
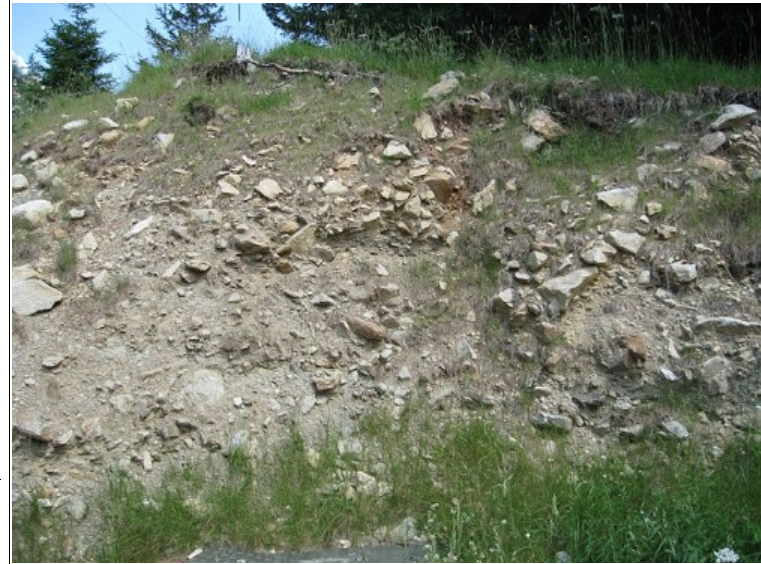
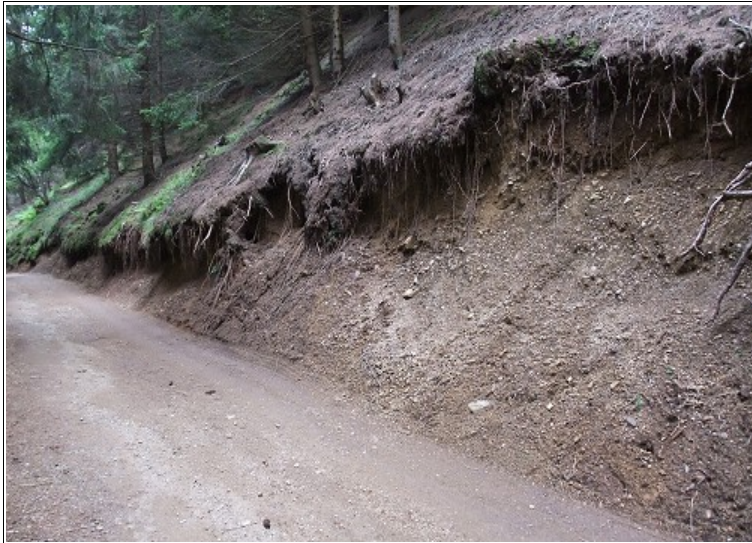
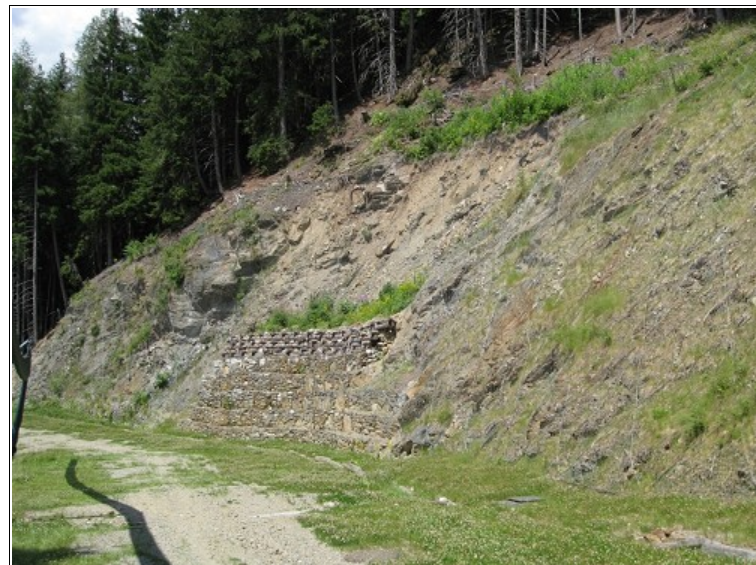
Fotografie 30a -30b -30c -30d – Esempi di frane superficiali non fedelmente cartografabili variamente sparse in tutto il territorio comunale. Sono causate da processi erosivi intensi e anche da sbancamenti e opere antropiche (strade, piste da sci, ecc.). Alcune sono parzialmente consolidate.

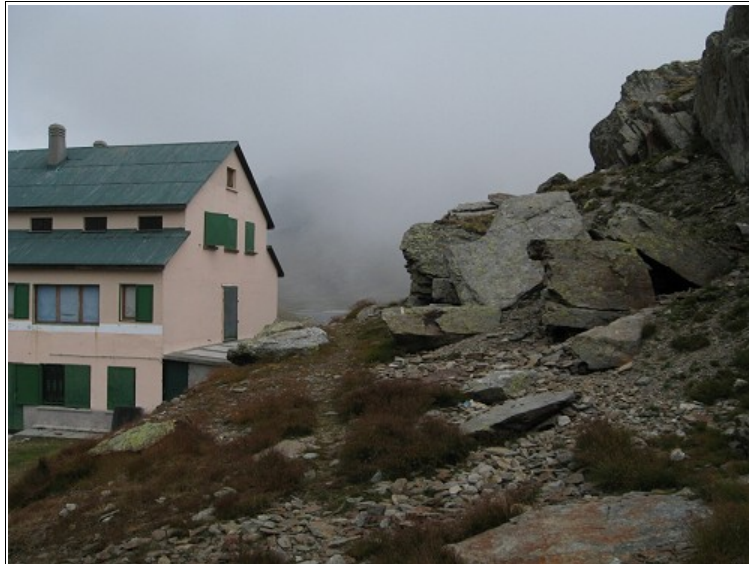
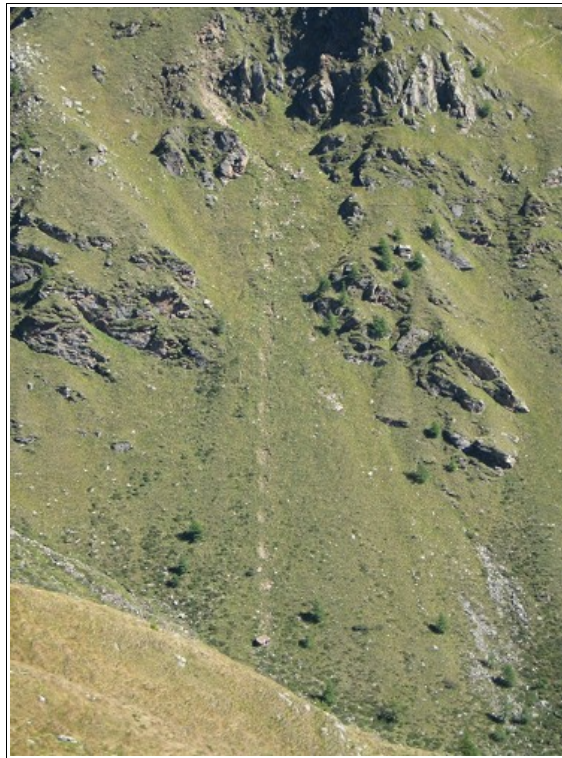
Fotografia 31a -31b – Esempi di crolli di singoli blocchi da affioramenti rocciosi (vicino al Rifugio Bonetta al Passo del Gavia e alla testata della Valle di Viso dove si vedono gli impatti lungo il pendio dovuti al rimbalzo del blocco).

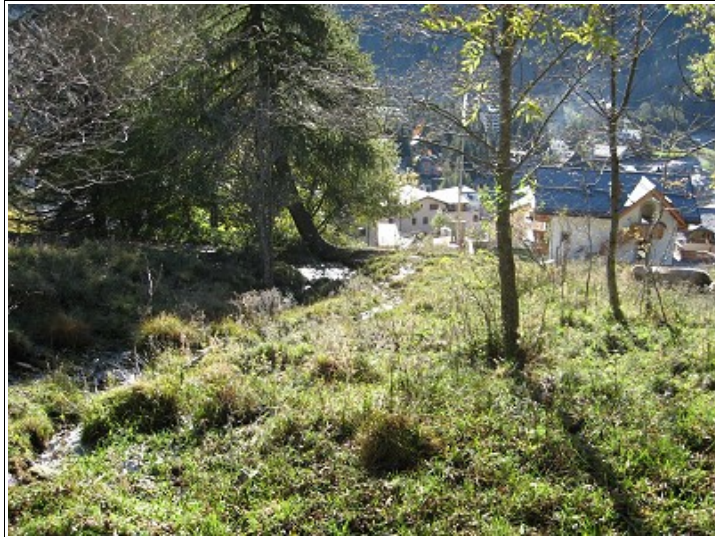
Fotografia 32 – Ruscellamento libero delle acque lungo il pendio a monte di Via Dalegno e Via Marconi che può creare problemi agli edifici posti a valle.

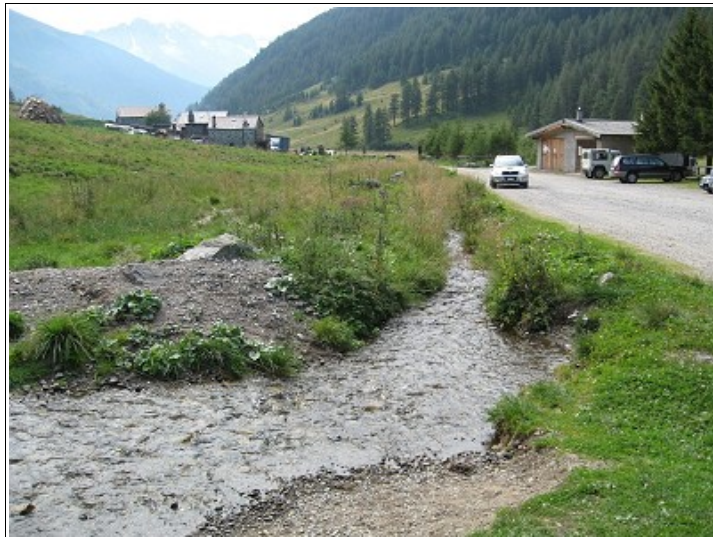
Fotografia 33 – Ruscellamento delle acque della Valle Valvallè in Valle delle Messi che forma una pericolosissima curva a gomito in corrispondenza della stradina sterrata, con il rischio di fuoriuscita delle acque e allagamento dell'area pic-nic adiacente.

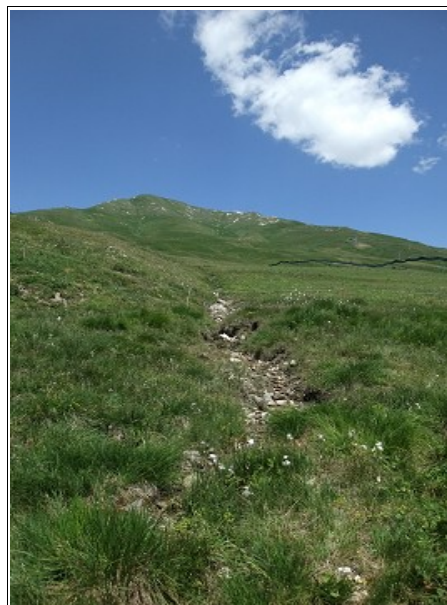
Fotografia 34 – Diffusissima rete di ruscellamenti che incidono il versante destro al Tonale.

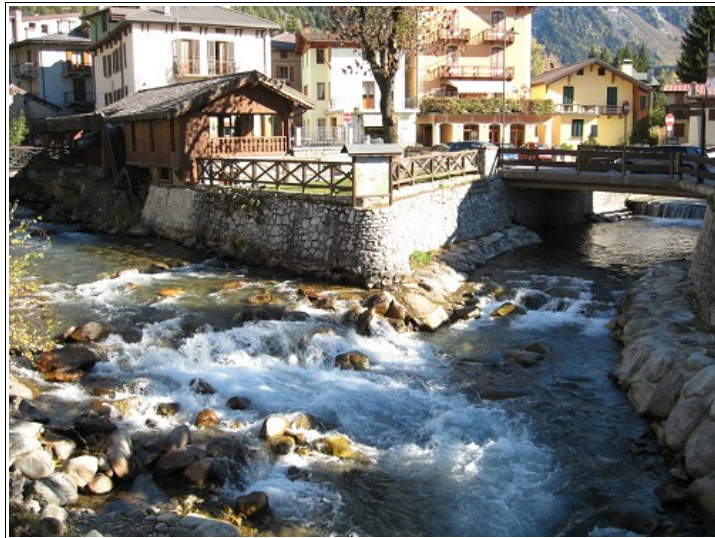
Fotografia 35 – Punto critico per possibile esondazione delle acque alla confluenza del Torrente Frigidolfo (a sinistra) e il Torrente Narcanello (a destra) che rappresenta l'origine del Fiume Oglio.

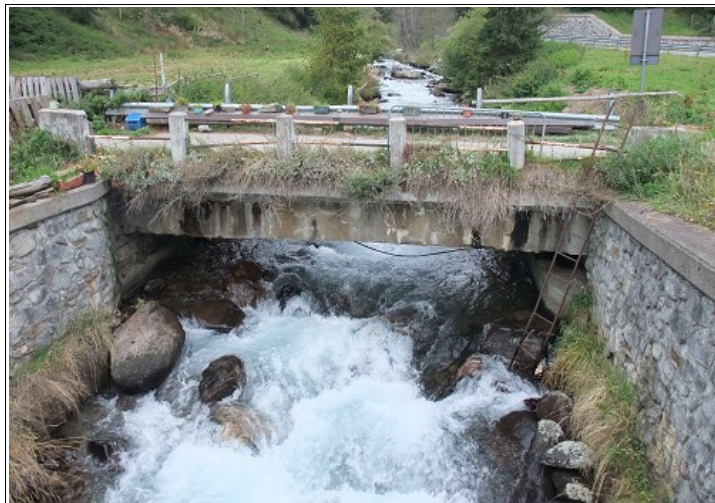
Fotografia 36 – Punto critico per possibile esondazione delle acque del Torrente Frigidolfo sotto Precasaglio a causa della sezione ridotta del ponte del vecchio tracciato della S.S. n. 300 per il Gavia.

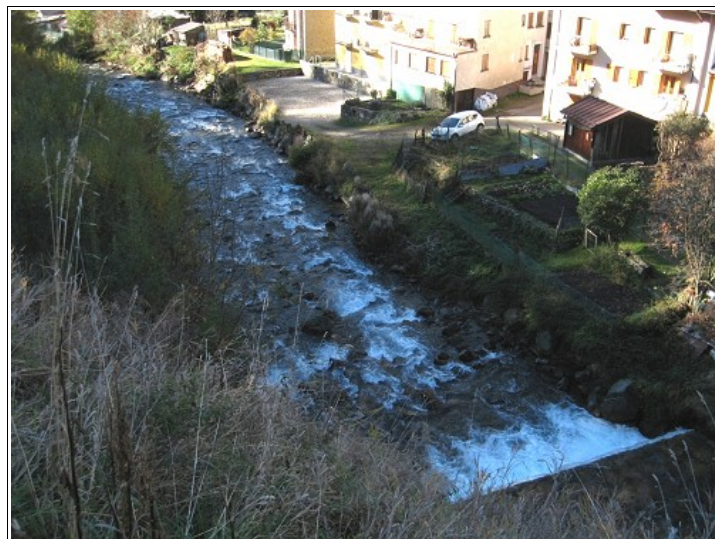
Fotografia 37 – Fascia in destra idrografica del Torrente Frigidolfo a monte del ponte di Via Trento, a rischio medio di allagamento per esondazione del corso d'acqua.

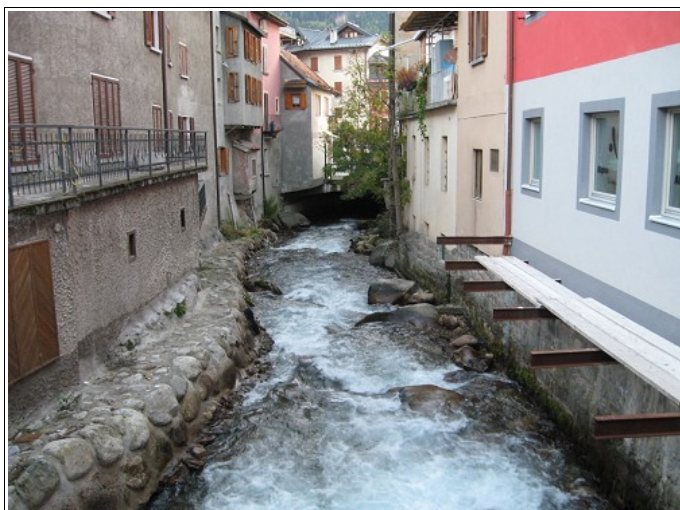
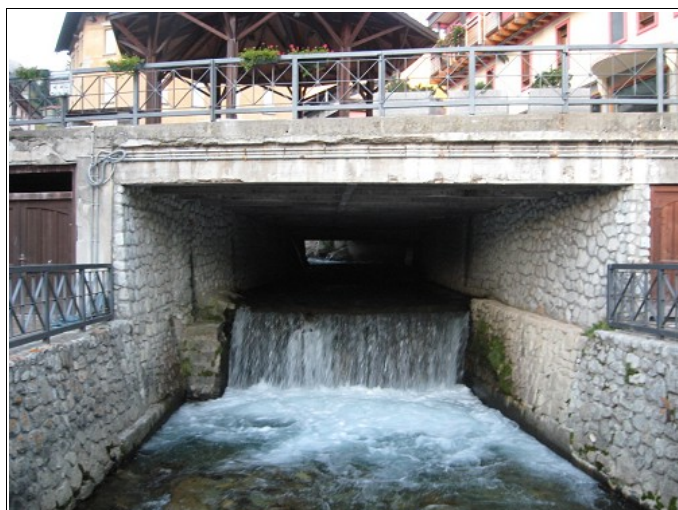
Fotografia 38a -38b – Torrente Frigidolfo che attraversa il centro abitato di Ponte di Legno passando coperto sotto Piazza XXVII Settembre.

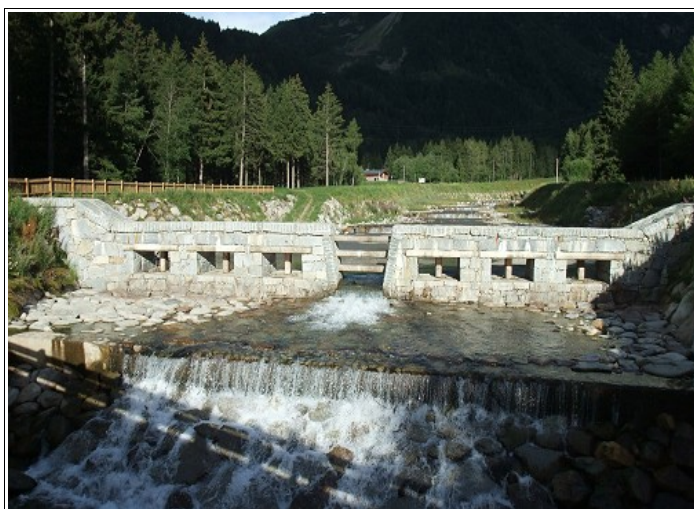
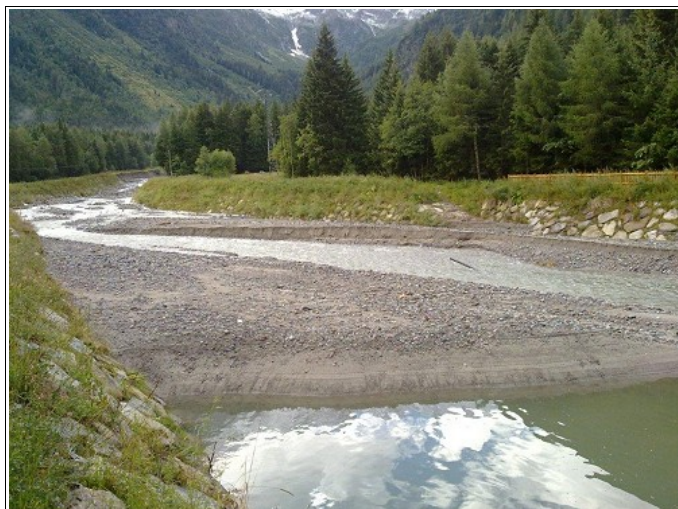
Fotografia 39a -39b – Briglia selettiva e di trattenuta sul Torrente Narcanello all'inizio della Val Sozzine e bacino di sedimentazione a tergo.

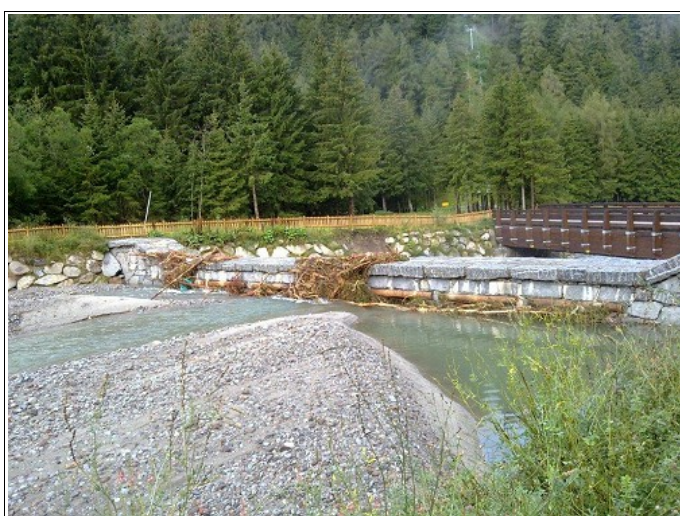
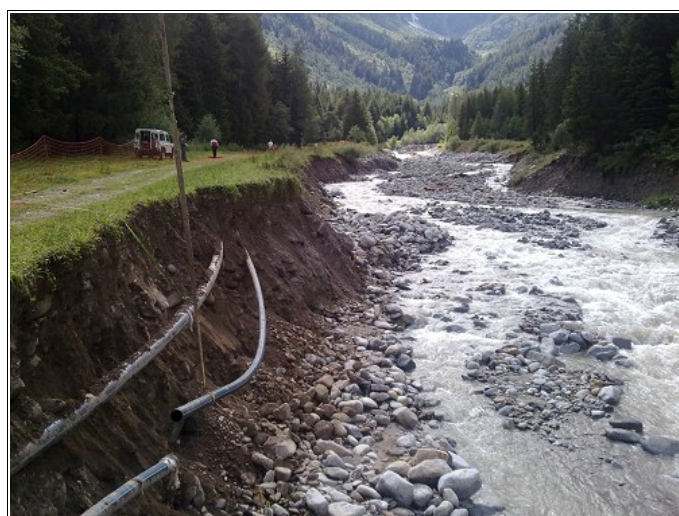
Fotografia 40a -40b – Evento alluvionale avvenuto a fine agosto 2010 che ha “collaudato” la briglia. L'opera ha trattenuto il materiale alluvionale e i detriti evitando che arrivassero fino all'abitato di Ponte di Legno. Gli unici danni furono l'erosione delle sponde del Torrente Narcanello a monte della briglia (zona Val Sozzine-Albergo Tana dell'Orso) con rottura dell'acquedotto che passa nel rilevato in sponda destra del corso d'acqua.

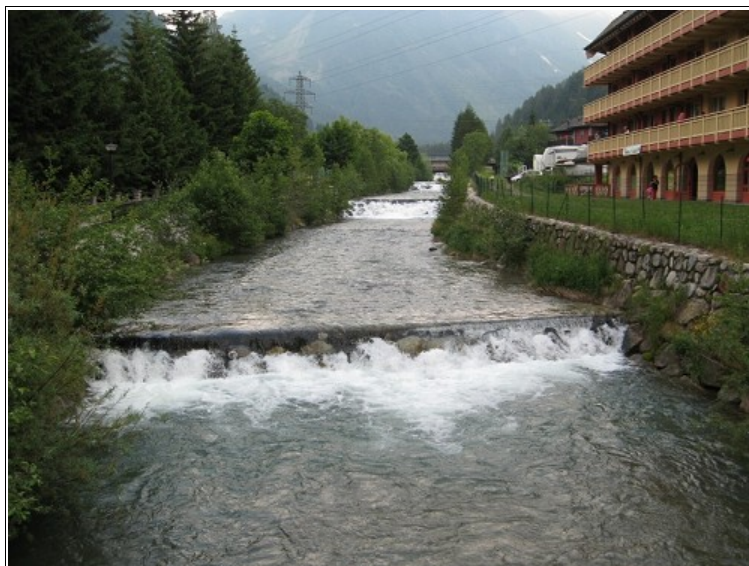
Fotografia 41 – Opere idrauliche di difesa (scogliere spondali in massi e soglie di fondo) lungo il Torrente Narcanello nell'attraversamento dell'abitato di Ponte di Legno.

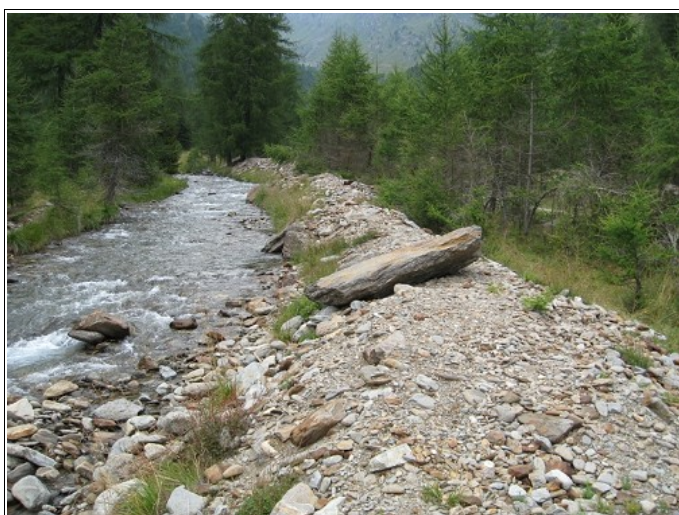
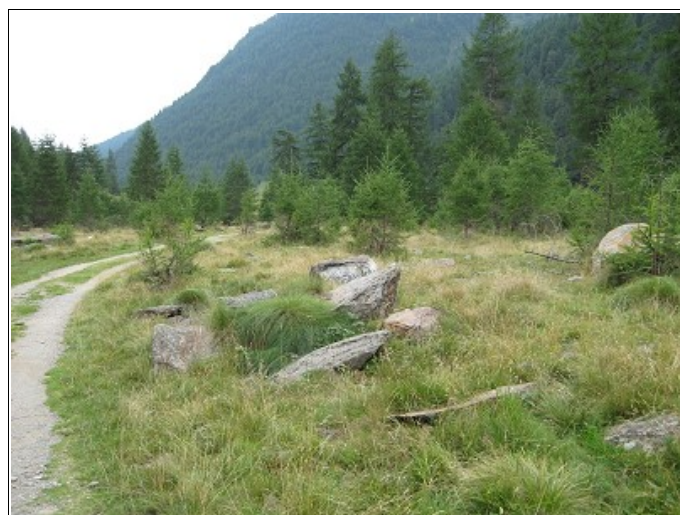
Fotografia 42a -42b – Torrente Frigidolfo che scorre nella piana alluvionale a monte di Case Pradazzo, delimitato in sponda destra da un argine formato da un accumulo di detrito, allo scopo di contenere eventuali esondazioni del corso d'acqua. Nell'immagine di destra la piana potenzialmente allagabile individuata con criteri geomorfologici.

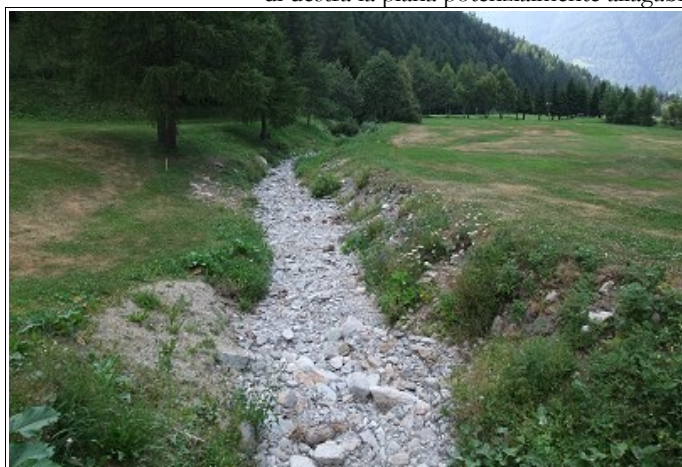
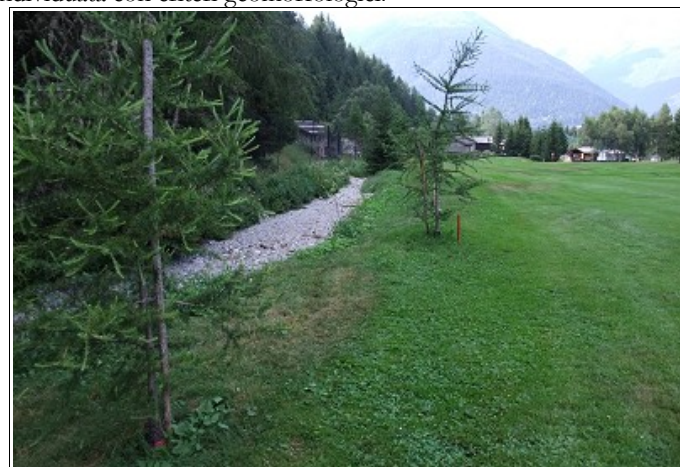
Fotografia 43a -43b – Torrente Acquaseria a Valbione. A sinistra vista del corso d'acqua caratterizzato da un tracciato poco inciso, con materiale depositato in alveo e sponde molto basse. A destra piana allagabile di Valbione individuata con criteri geomorfologici e sullo sfondo gli edifici potenzialmente interessati dall'allagamento.

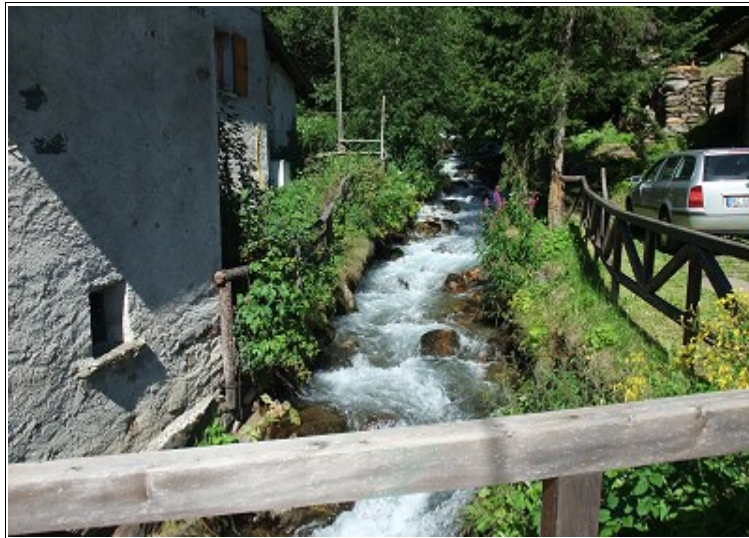
Fotografia 44 – Torrente Arcanello nei pressi del Molino Maculotti dove è stata individuata con criteri geomorfologici un'area allagabile sia in destra che sinistra idrografica, che coinvolge anche alcuni edifici.

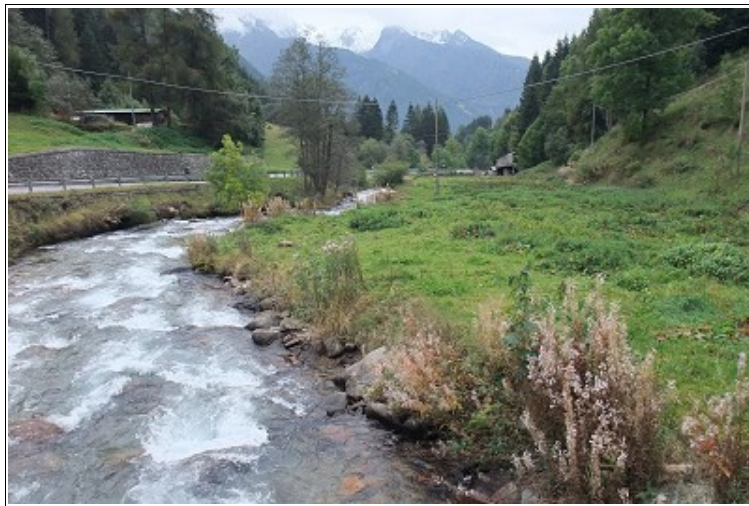
Fotografia 45 – Punto di possibile tracimazione del Torrente Frigidolfo poco a valle dell'ex Molino (oggi Ristorante lungo la S.S. n. 300) sotto Precasaglio, a causa della sponda destra molto bassa e con potenziale allagamento della piana adiacente.

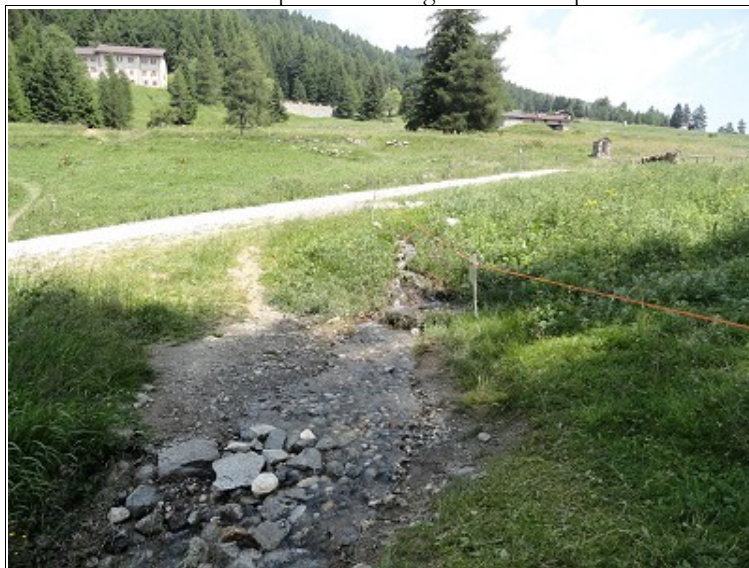
Fotografia 46 – Punto di possibile tracimazione delle acque del torrente dalla valle del Grifone che scende lungo il Tonale, a causa dell'assenza delle sponde.

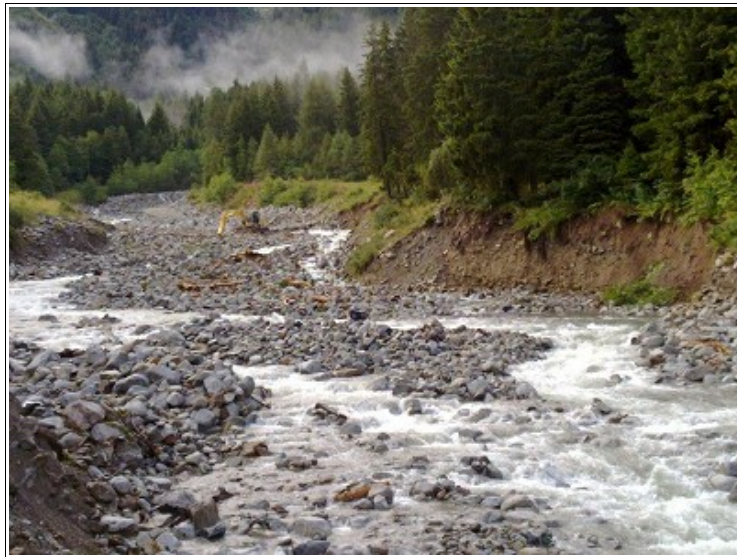
Fotografia 47 – Alveo sovralluvionato lungo il Torrente Narcanello in Val Sozzine, tra la confluenza del Torrente Ogiolo e la briglia di trattenuta.

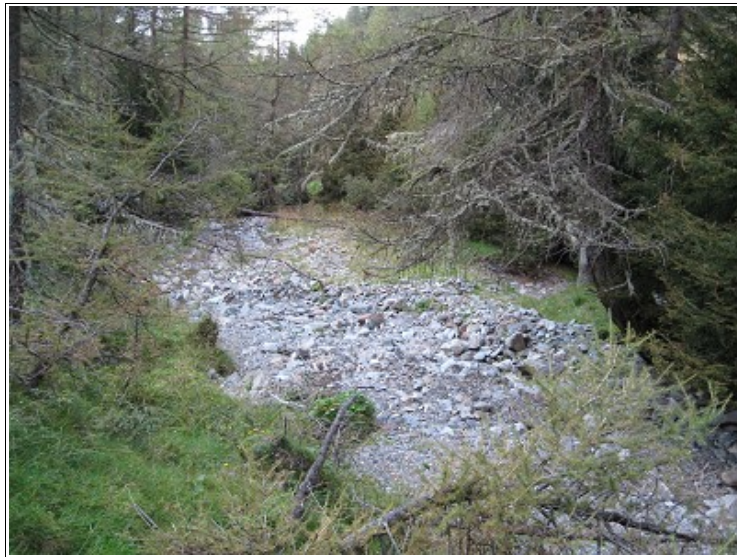
Fotografia 48 – Alveo sovralluvionato lungo il Torrente Acquaseria a monte della piana di Valbione.

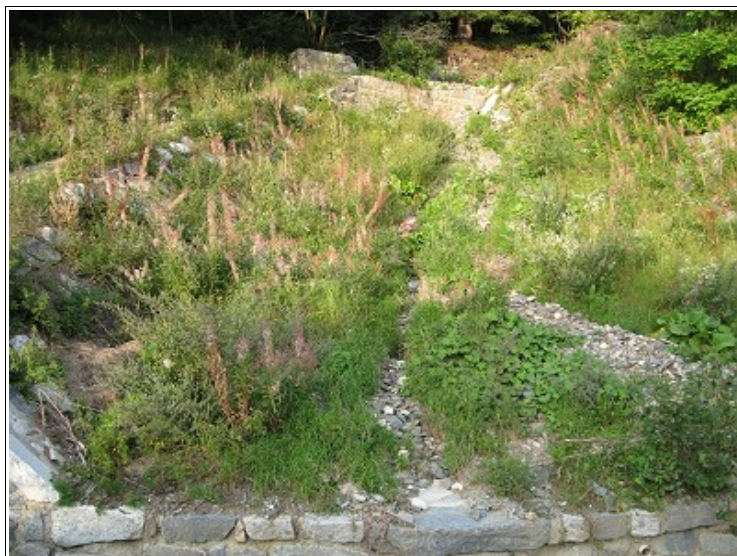
Fotografia 49 – Alveo sovralluvionato lungo il Torrente Rovina immediatamente a monte della S.S. n. 42 del Tonale. Il materiale potrebbe aggirare la briglia e incanalarsi lungo il sentiero esistente in destra idrografica riversandosi sulla statale.

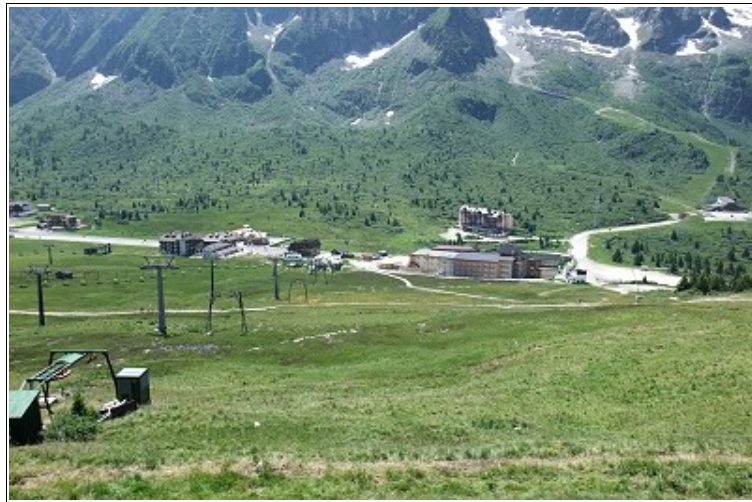
Fotografia 50 – Zone di ristagno delle acque al Tonale riconoscibili dalla colorazione verde intenso/giallastra dell'erba.

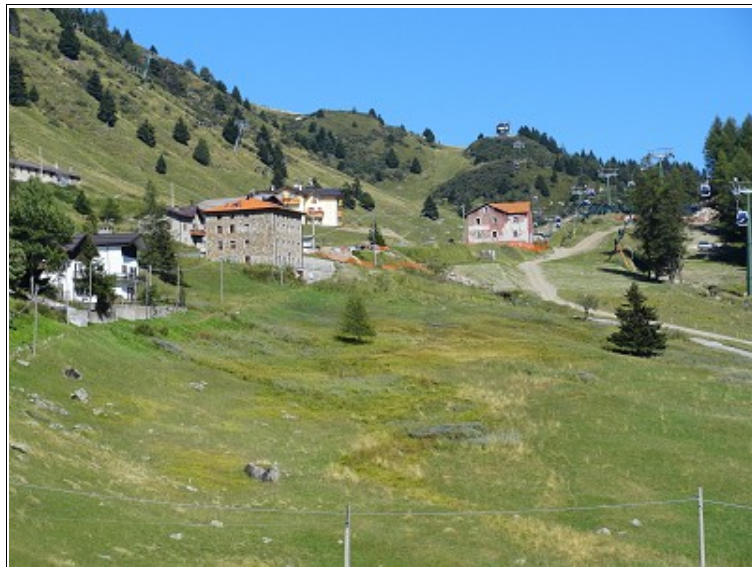
Fotografia 51 – Zone di ristagno delle acque al Tonale sotto la Casa Cantoniera riconoscibili dalla colorazione verde intenso/giallastra dell'erba.

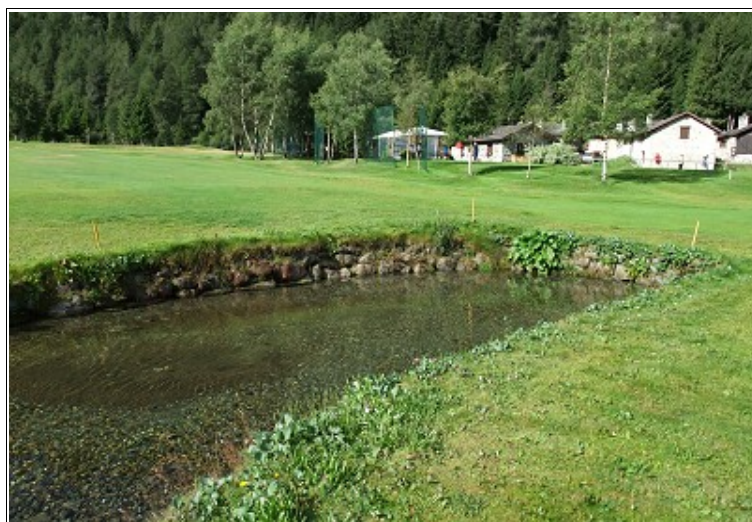
Fotografia 52 – Zona di ristagno delle acque nella piana di Valbione in prossimità dei laghetti alimentati dalle sorgenti.

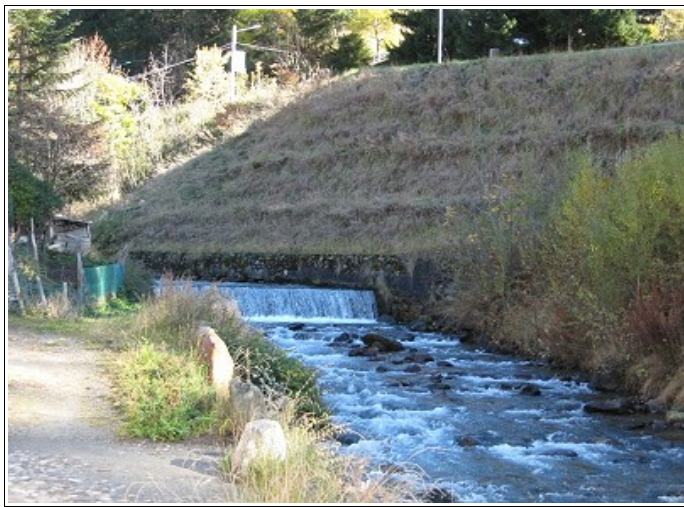
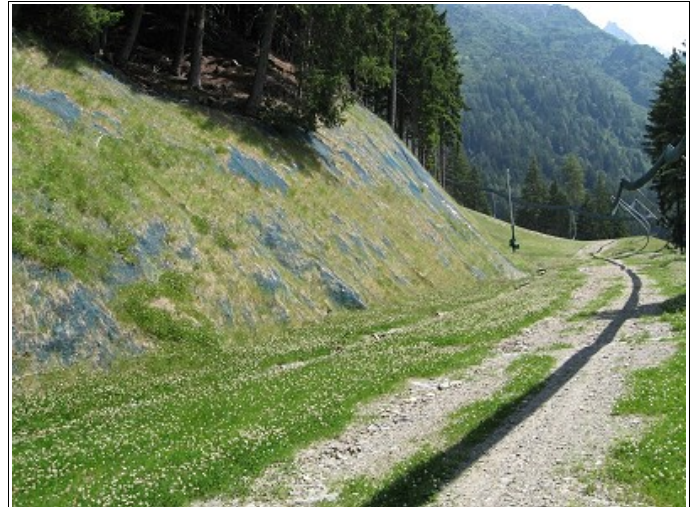
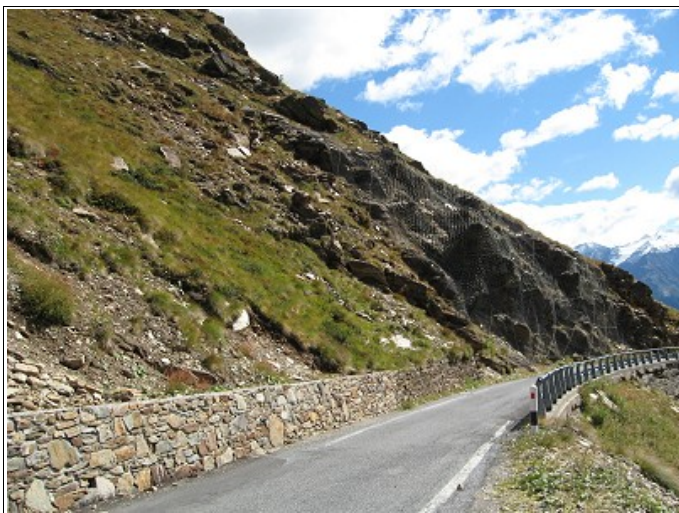
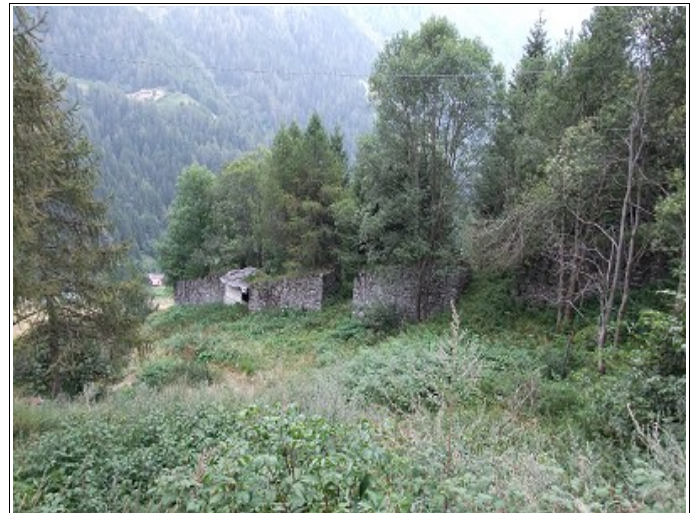
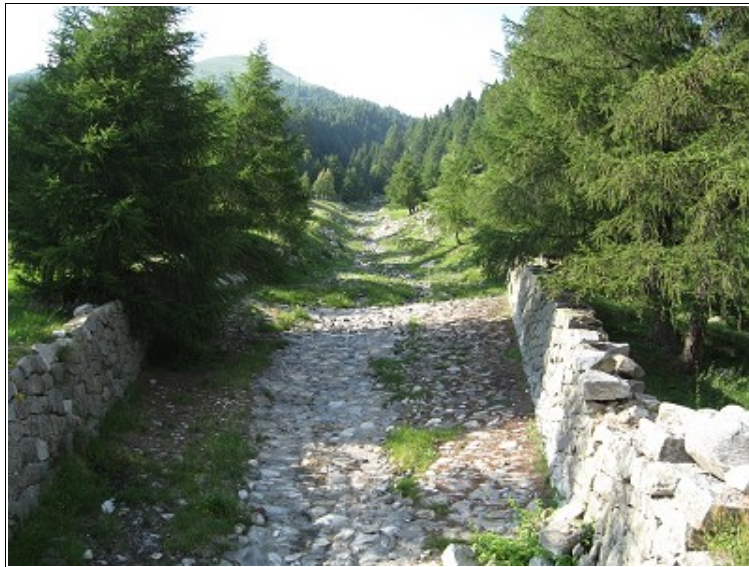
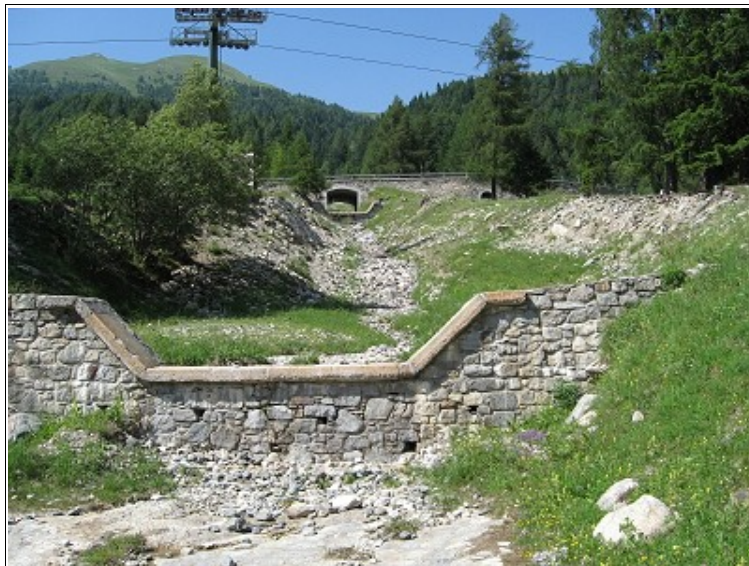
Fotografia 55a -55b -55c -55d -55e -55f – Varie opere di sistemazione, consolidamento e bonifica dei versanti. Esse comprendono muri di sostegno e palificate in legname per consolidare sbancamenti a tergo di edifici (tra Ponte di Legno e Precasaglio), terre armate lungo la sponda sinistra del Torrente Frigidolfo a Ponte per creare un parcheggio in sommità, reti in aderenza lungo la scarpate della pista da sci che dalla Val Sozzine sale al Tonale, reti metalliche in aderenza lungo la S.S. n. 300 del Gavia e muro paravalanghe in Valle Valaperta a Precasaglio.

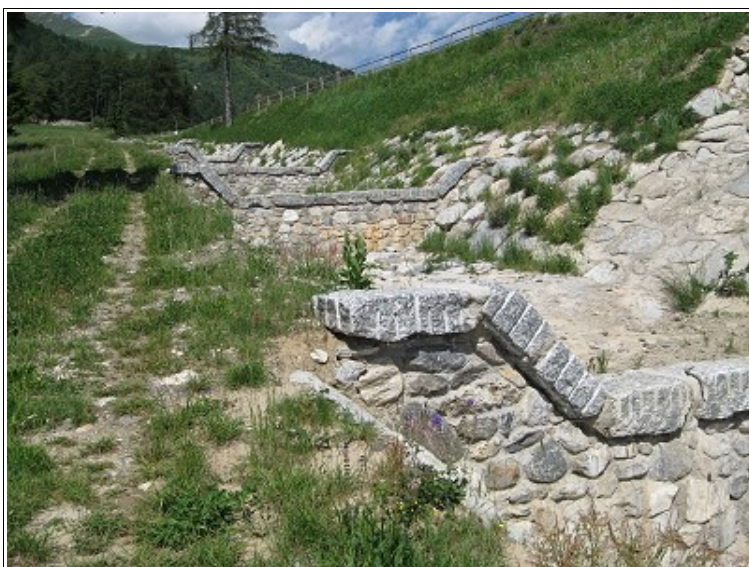
Fotografia 56a -56b -56c – Valle del Lares a monte della S.S. n. 42 del Tonale con muri spondali e selciato di fondo, a valle della S.S. n. 42 in corrispondenza di un guado di attraversamento di una stradina sterrata dove l'acqua potrebbe uscire e tratto finale che costeggia il laghetto di innevamento
