COMUNE DI PONTE DI LEGNO (Provincia di Brescia)

**COMPONENTE GEOLOGICA IDROGEOLOGICA E SISMICA DEL PIANO DI
GOVERNO DEL TERRITORIO IN AGGIORNAMENTO ALLO STUDIO
GEOLOGICO DEL TERRITORIO COMUNALE DI SUPPORTO AL PRG**

ALLEGATI

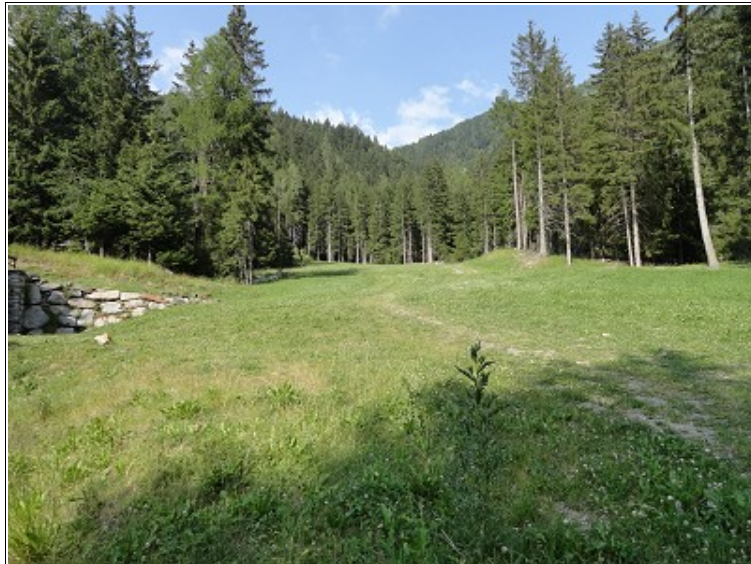
Fotografia 58 – Vista verso monte del conoide del Torrente Ogliolo la cui morfologia è stata fortemente alterata a causa della realizzazione della pista da sci che dal Tonale scende in Val Sozzine.

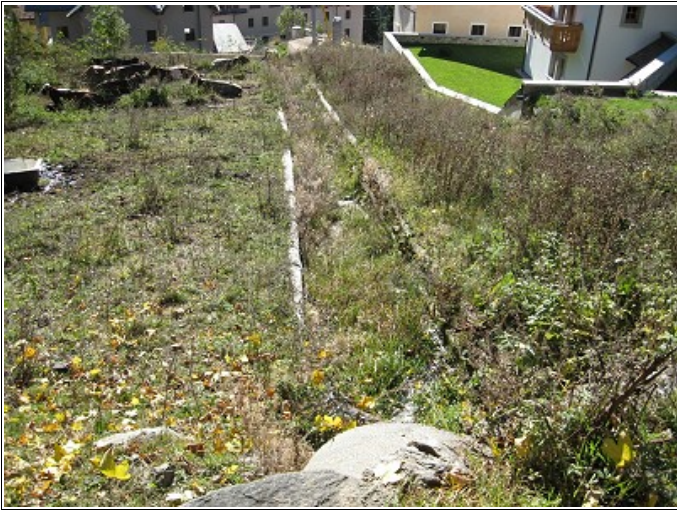
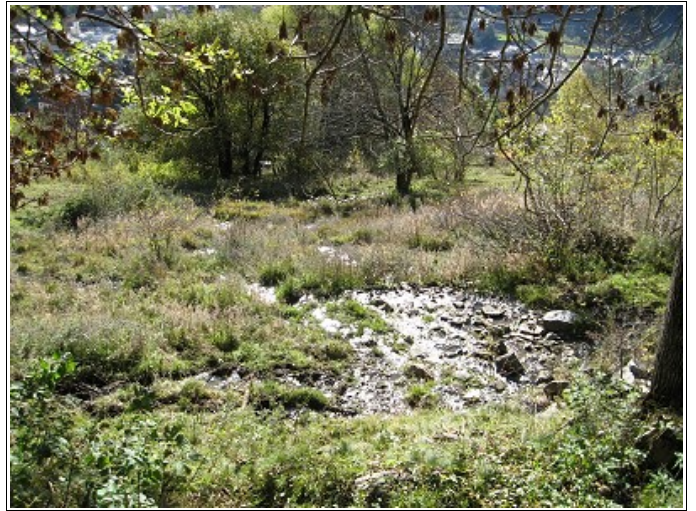
Fotografia 60a -60b – Rio Balza nel tratto a monte di Via Dalegno-Via Marconi. A sinistra è visibile il tratto regimato da privati con sponde in palificate di legno per il passaggio vicino ad alcune abitazioni e a destra il tratto ancora più a monte caratterizzato dall'assenza di un alveo e dalla presenza di numerose venute d'acqua e ristagni.

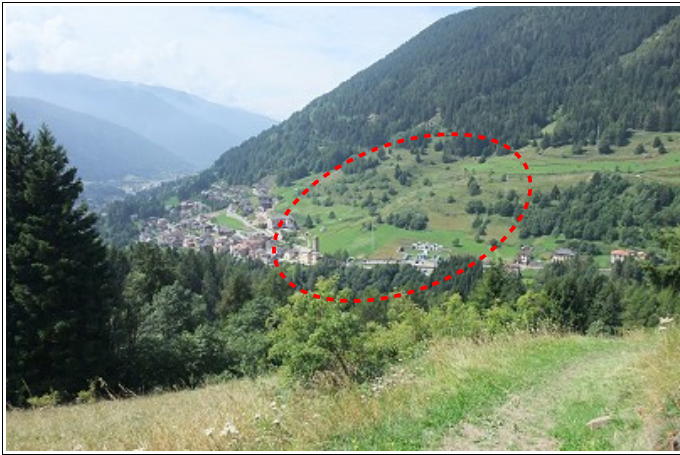
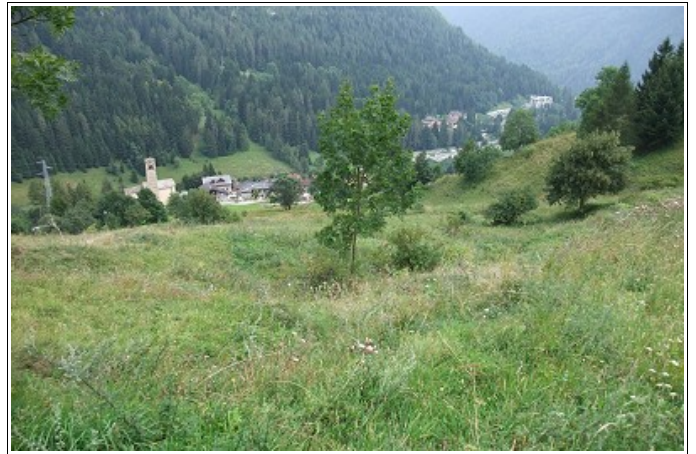
Fotografia 61a -1b – Conoide Valle Aperta a Zoanno visto dal versante opposto (a sinistra) e dentro il corpo del conoide a monte della chiesa di Zoanno (a destra). Il conoide è solcato da due impluvii caratterizzati da tracce molto poco evidenti.

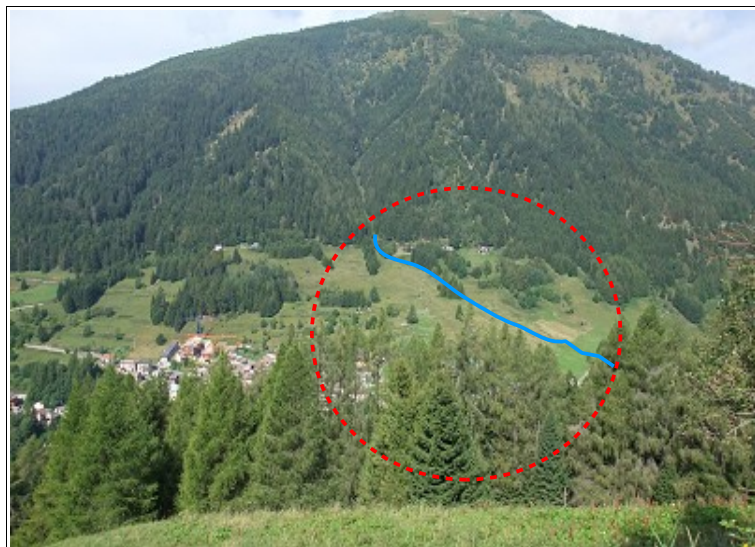
Fotografia 62 – Conoide Valaperta di Precasaglio con la traccia dell'impluvio orientata non verso l'abitato, ma verso nord.

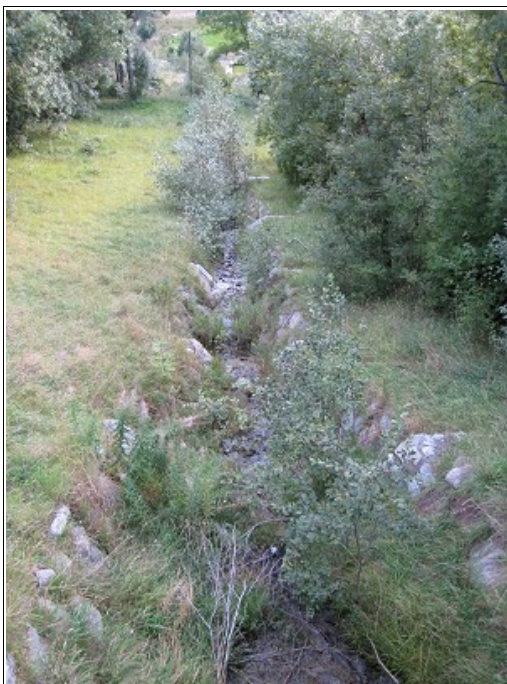
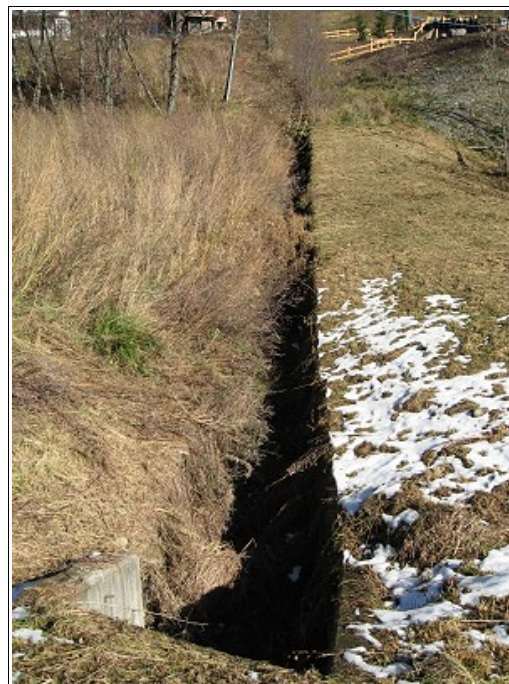
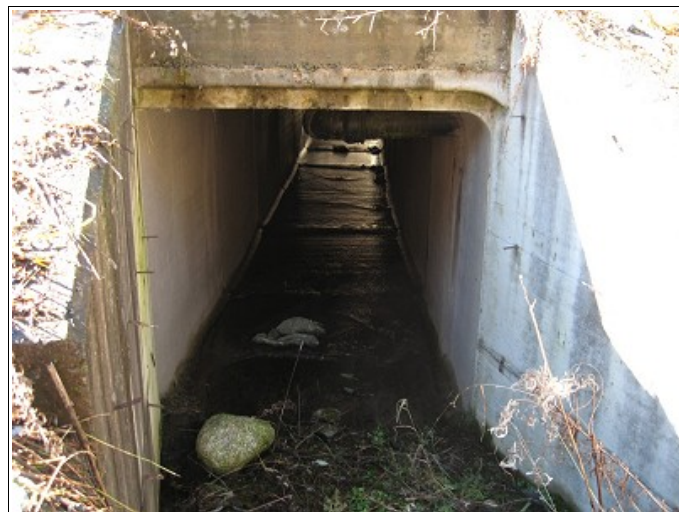
Fotografia 64a-64b-64c – A sinistra risagomatura e sistemazione idraulica del Torrente Ferera con scogliere in massi a valle della la S.S. n. 42, a destra risagomatura (molto stretta) dell'alveo con palificate in legno nel tratto che costeggia il lato orientale del P.L.Sumani e passaggio sotto la S.S. n. 42 prima della confluenza nel Narcanello.

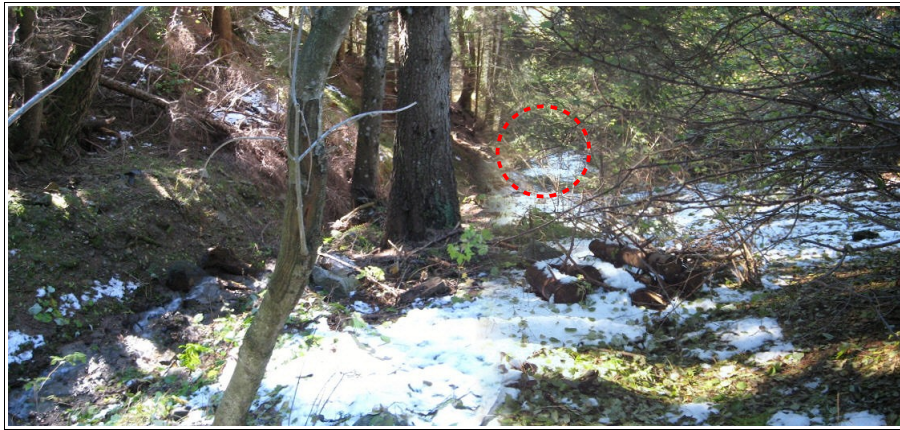
Fotografia 65 – Zona apice del conoide della Val Sozzine. Nella zona indicata con il cerchio rosso il torrente devia bruscamente formando una curva a gomito dove quindi la colata detritica potrebbe fuoriuscire e proseguire diritta lungo la massima pendenza arrivando fino al tornante della S.S. n. 42 del Tonale.

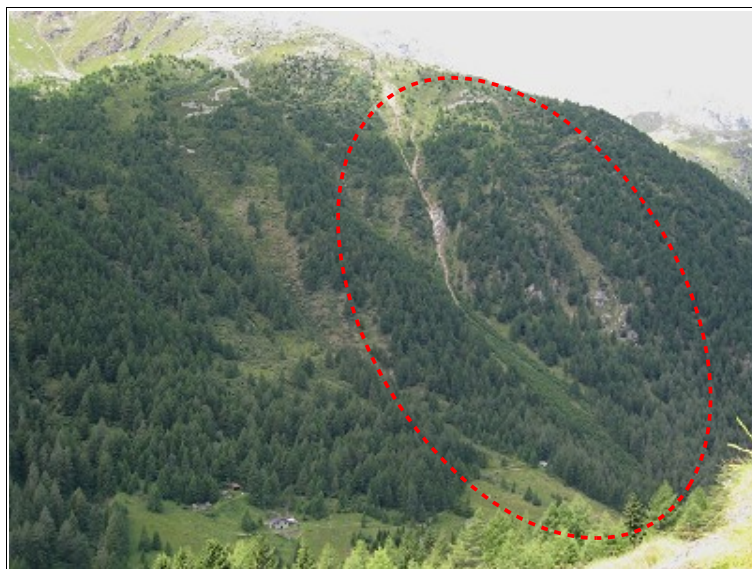
Fotografia 67 – Debris-flow quiescente con alcune colate attive in loc. Case dei Toss.

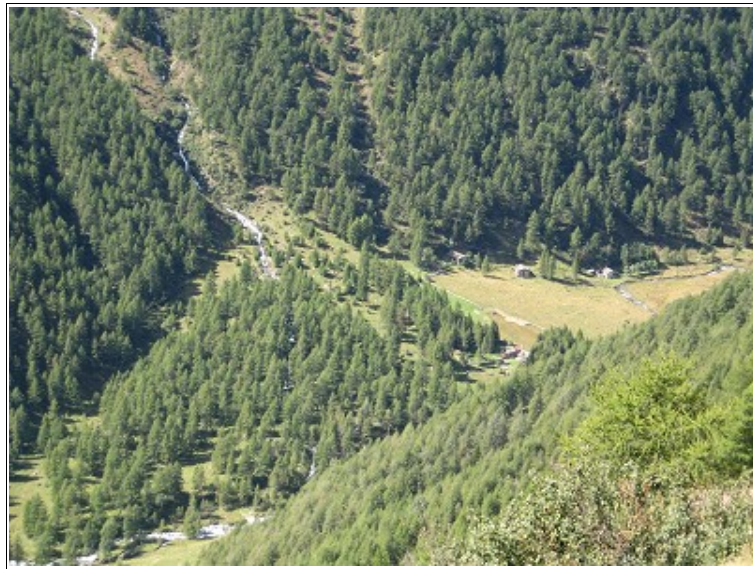
Fotografia 68 – Conoide attivo di fronte a Case degli Orti.

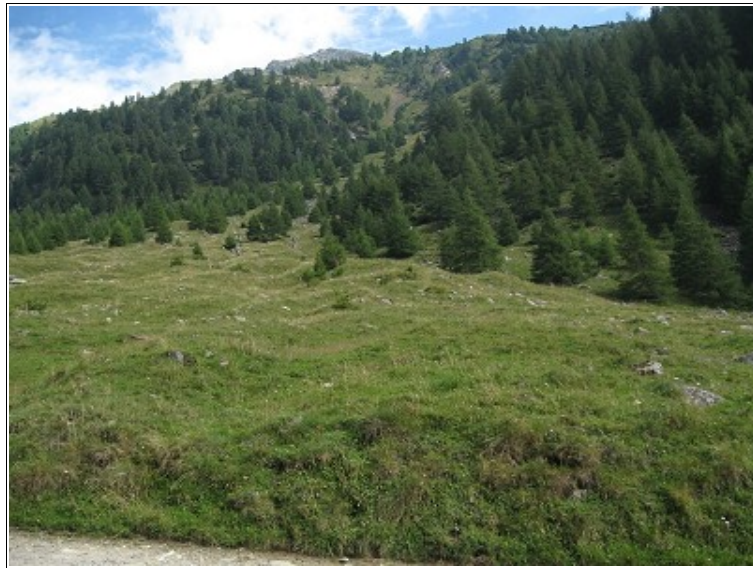
Fotografia 69 – Debris-flow attivo a Case degli Orti. Sullo sfondo si vede la zona in frana di alimentazione del detrito e in primo piano il pendio irregolare per gli accumuli di materiale

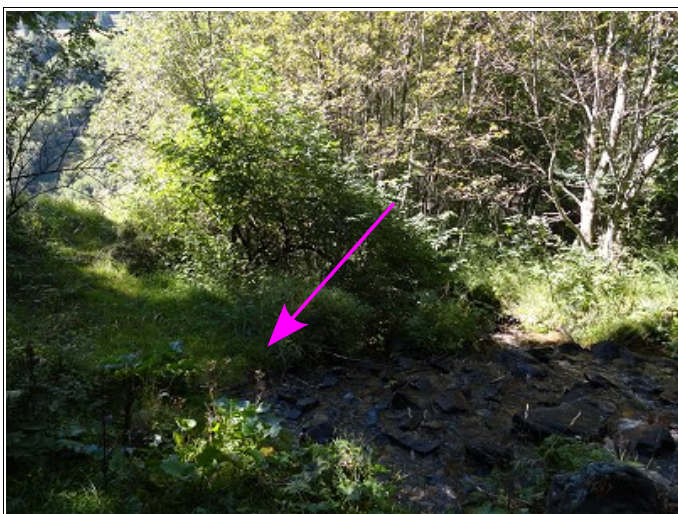
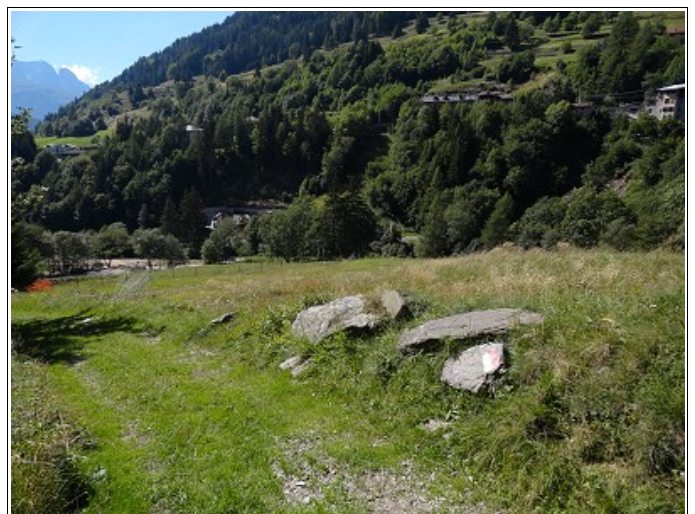
Fotografia 73a -73b – Punto critico per assenza delle sponde e alveo a raso a q. 1360-1365 del torrente Valle di Calò. L'acqua e la colata detritica potrebbero uscire in sinistra idrografica e scendere seguendo la massima pendenza lungo i prati e la stradina esistente.

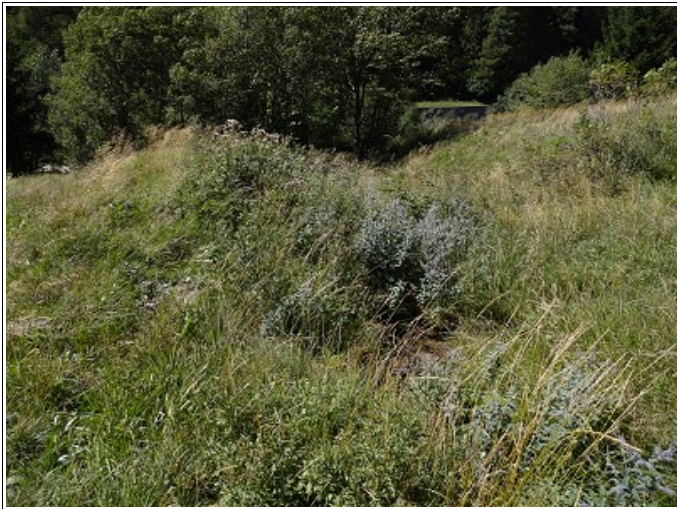
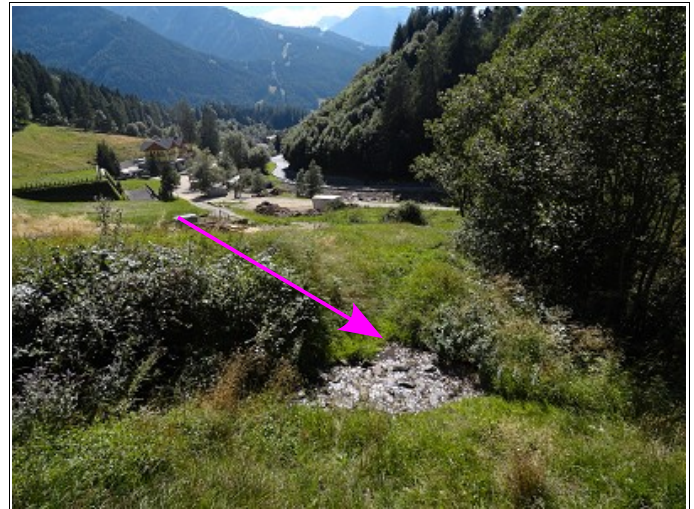
Fotografia 75a -75b – A sinistra antiche colate di detrito di forma allungata che formano dei dossi adiacenti al corso d'acqua nella parte distale del conoide della Val Mezzana. A destra punto critico per l'assenza delle sponde a q. circa 1325 m a causa del canale pensile (senza sponde). L'acqua e il materiale arriverebbero senza problemi a coinvolgere alcune recinzioni e le stradine esistenti.

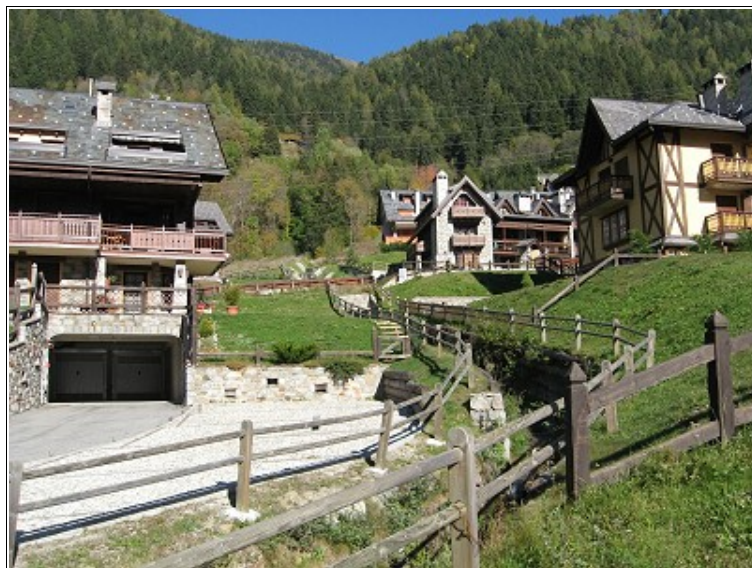
Fotografia 76 – Torrente Guasta caratterizzato da un andamento non naturale e una regimazione molto marcata nel tratto di attraversamento del P.L. Sumani.

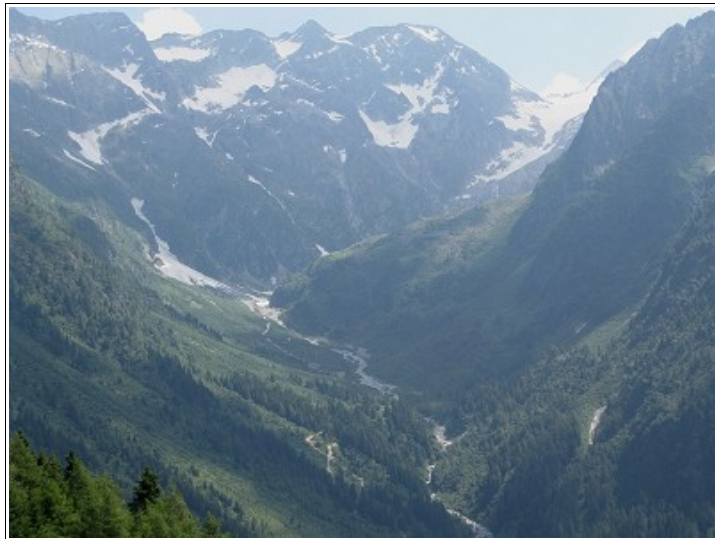
Fotografia 77 – Panoramica della parte medio-alta della Val Sozzine, cartografata come debris-flow attivo. Tutto il fondovalle e ampie fasce adiacenti all'asta torrentizia infatti sono caratterizzate da enormi quantità di detrito che viene mobilizzato dalle acque innescando colate.

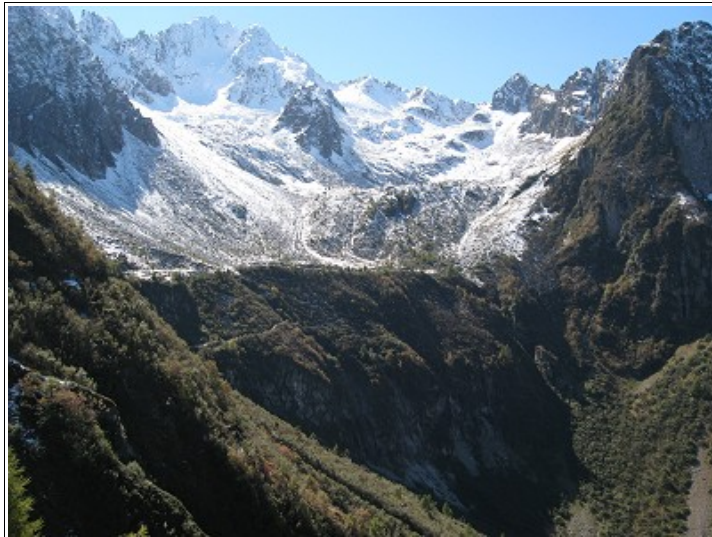
Fotografia 78 – Panoramica della testata di Valbione caratterizzata da enormi quantità di detrito alla base dei versanti che viene mobilizzato dalle acque innescando colate e quindi debris-flow, mentre nella cartografia pregressa erano indicate come frane.

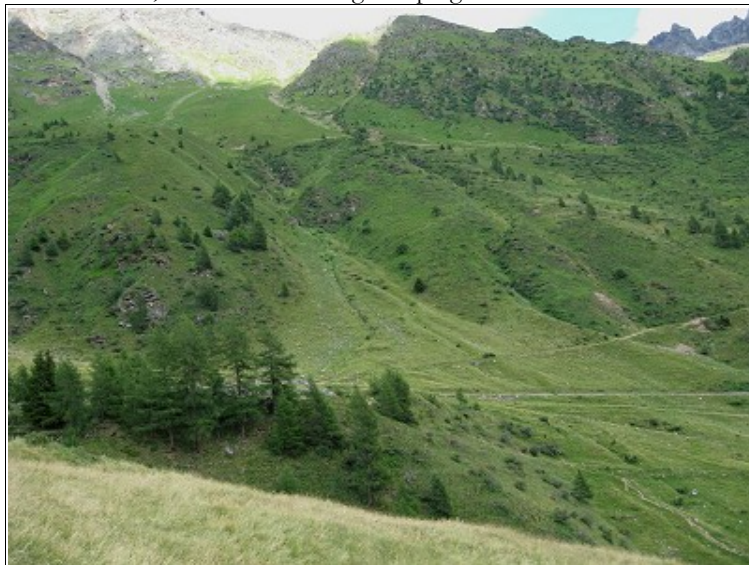
Fotografia 79 – Debris-flow attivo lungo il versante sinistro della Valle di Viso a monte delle baite.

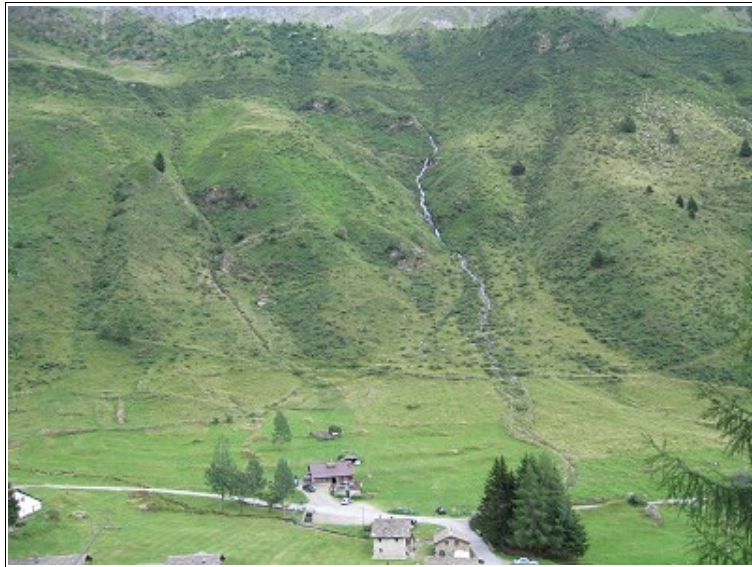
Fotografia 80 – Conoide quiescente della Valle Pedrasso che arriva nella piana della Valle di Viso.

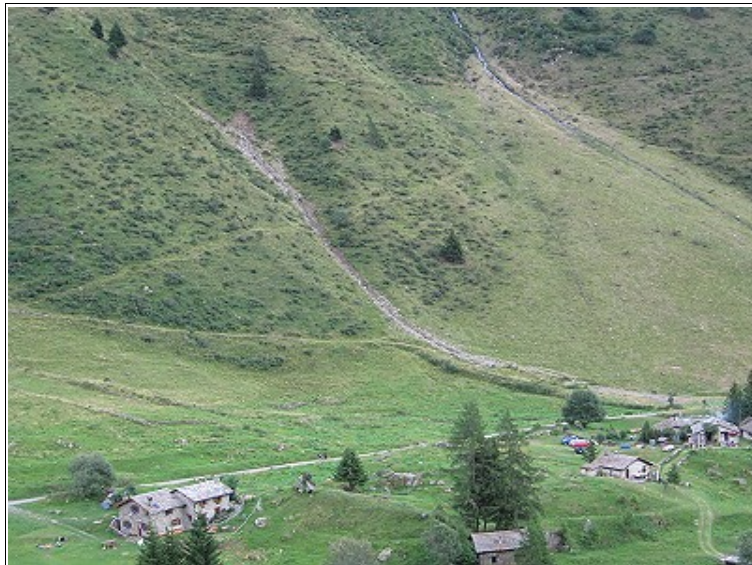
Fotografia 81 – Debris-flow quiescente di Case dei Barc in Valle di Viso con canale attivo, alimentato da una frana di scivolamento alla testata dell'impluvio.

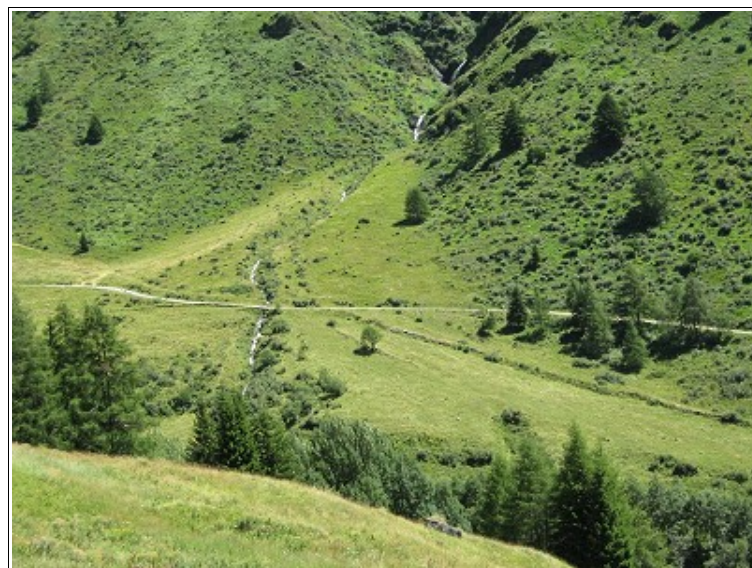
Fotografia 82 – Conoide attivo della Valle Pizzo a sud della Valle di Viso, con la tipica forma a ventaglio e il canale con acqua sempre presente.
